Tárgy: Előterjesztés a Vár utca 12. szám alatti ingatlanról.

**SZIGETVÁR, VÁR UTCA 12. HRSZ.:25 ALATTI, HELYI
VÉDETTSÉGŰ ÉPÜLET FELMÉRÉSI TERVDOKUMENTÁCIÓJA,
AZ ÉPÜLET TELJES FELÚJÍTÁSÁNAK, ILLETVE ANNAK
ESETLEGES ÚJJÁÉPÍTÉSÉNEK ÖSSZEHASONLÍTÓ
KÖLTSÉGBECSLÉSE**

A
SZIGETVÁR, VÁR UTCA 12. HRSZ.:25 ALATTI, HELYI VÉDETTSÉGŰ
ÉPÜLET FELMÉRÉSI TERVDOKUMENTÁCIÓJÁHOZ

Tartószerkezeti szakértői vélemény

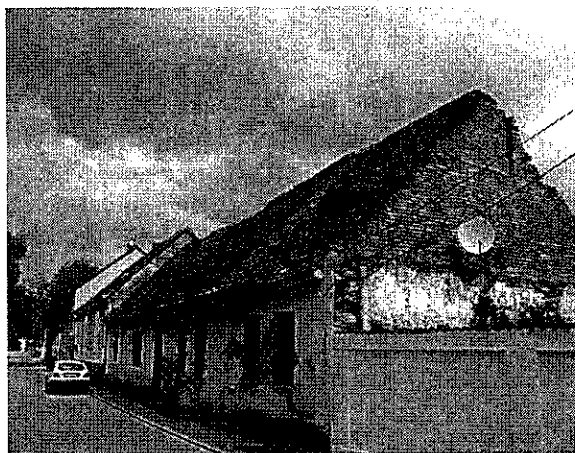
Valószínűsíthető, hogy a mai épület déli oldalán, a jelenlegi 251/3 és 251/1 helyrajzi számú területen, valaha oldalszárnnyal is rendelkezett (erre utal a déli oromzaton látható, néhai főfal-szerkezetek bontása után megmaradt, csorbázott téglafelület és az oromfal tagolása).

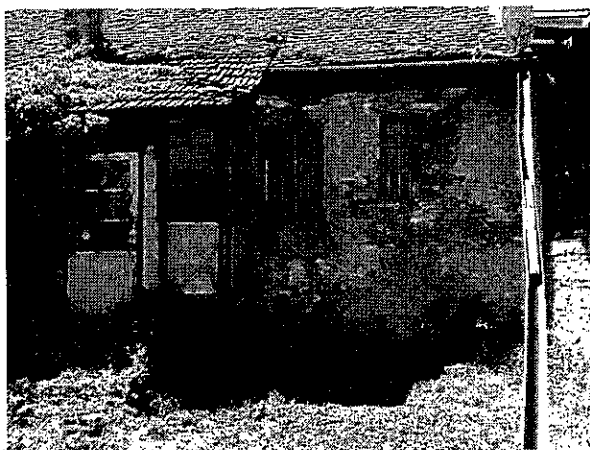
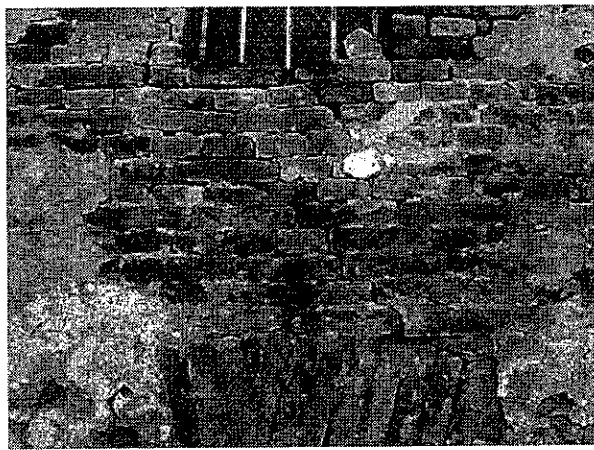
A mai állapotában egytraktusos, négyosztatú épület az 1960-as években jelentős roncsolást szenvedett azzal, hogy négy darab szükséglakást alakítottak ki benne. A régi tornácot beépítették, több helyen a régi boltöveket acélgerendákkal váltották ki. A beépített tornác északi szakasza alatt a meglevő pince oldalfalait szintén elbontották (az acél kiváltó gerendák, a tornác padozata alatti vasbeton lemez jól látható), így biztosítva, hogy azok az átalakítás után is megközelíthetőek legyenek. Ez, és az udvar északi oldalán jól látható, földszinti nyílászáró alatt befalazott boltöv lehetséges bizonyítéka annak, hogy a pince megközelítése eredetileg a tornác végén kialakított lépcsőn keresztül lehetett, (a boltöv pedig a lépcsőpihenő ablakának, illetve külső megközelítés esetén a bejárat ajtajának megmaradt jele)- de valószínűleg a helyszűke miatt az északi lakáshoz „csapták” területét.

E lépcső pozíciója azonban nem egyértelmű.

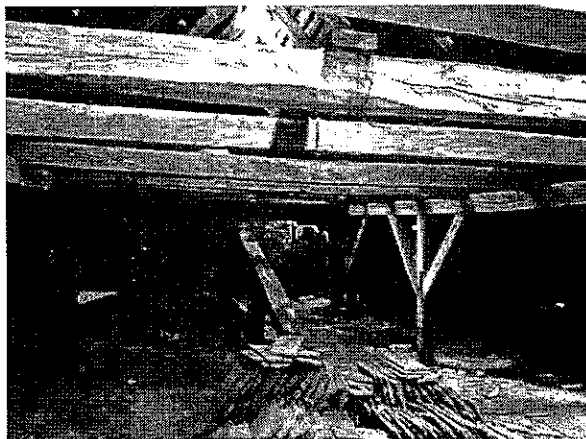
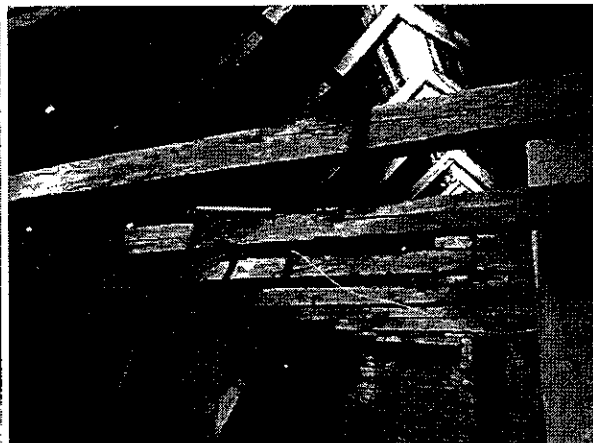
A jelenlegi állapotában a teherhordó falszerkezetek már nem használhatók, a téglák a falszigetelés hiánya miatt szétfagytak, nedvesek, penészesek. A süllyedések miatt több helyen nyírórepedések miatt állékonyságuk kérdéses.

A fedélszerkezet (egyébként gyönyörű ácsmunka!), szerkezeti fái szúrágta, erősen deformálódott állapotban vannak, megtartásuk, további felhasználásuk a rovarkár miatt sajnos már nem lehetséges. A borított fafödém szerkezeti fái is rovarkárt szenvedtek, szinte mindenütt káros alakváltozások láthatók.

Összefoglalva az épület szerkezetének felújítása gyakorlatilag a szerkezet teljes elbontását és újjáépítést jelenti. Mérlegelve a további felhasználás célját, megfontolandó a teljes épület pince feletti részének elbontása, - bizonyos épületelemek (tornác, főpárkány, utcai homlokzat egy része) eredeti formában és anyagban történő bemutatása, és - az alaprajzi struktúra megtartása mellett- új épület építése, melyen anyaghasználatban is elkülönül az eredeti és új szerkezet.

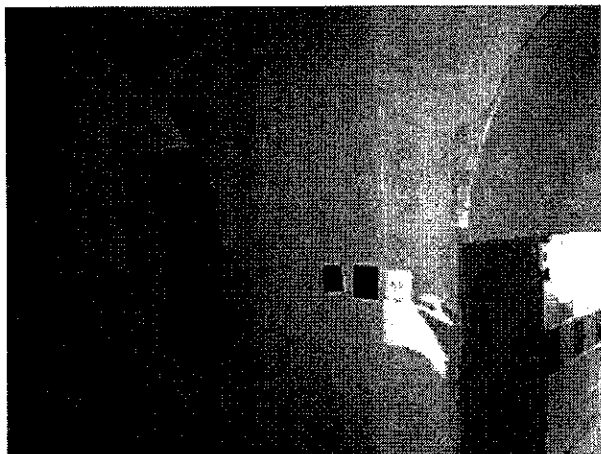
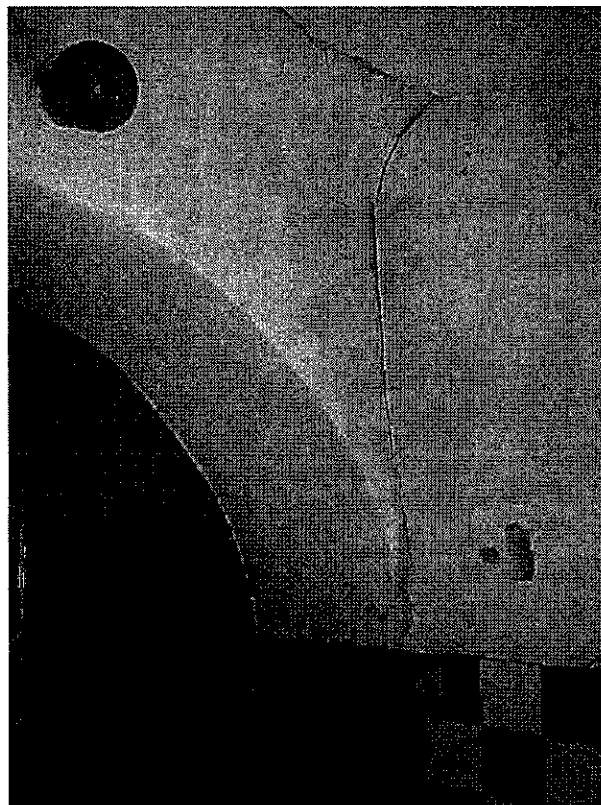
AZ EREDETI TORNÁC BOLTÖVEI

Az eredeti épület a belső udvar felől tornáccal épült, kosárgörbe boltövei részben máig megmaradtak, - elképzelhető, hogy a feltételezett déli oldalszárnynál a tornácot be is fordították – de erre utaló nyomot nem találtunk.
