**Tárgy:** Előterjesztés a Micimackó Óvoda tetőszerkezetének károsodására vonatkozóan vis maior támogatási kérelem forrásösszetételéről és a kérelemhez szükséges kötelező nyilatkozatok megtételéről.

Munkaszám: 2014/742  
Vezető tervező: Maros József  
Tervező: Motyovszki Ágnes

**SZAKÉRTŐI VÉLEMÉNY**

**MICIMACKÓ ÓVODA  
SZIGETVÁR, DÓZSA GY. U. 11  
A 2014 SZEPTEMBERI NAGY ESŐZÉSEK KÖVETKEZTÉBEN  
BEKÖVETKEZETT ÉPÜLETKÁROSODÁSRÓL**

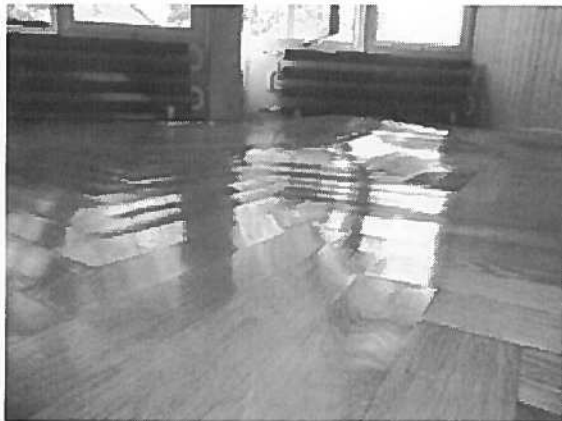
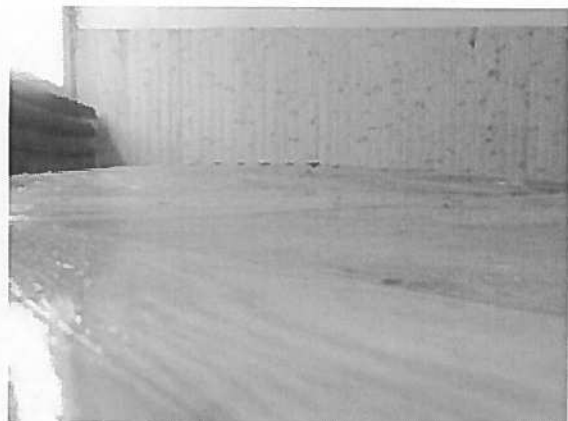
A leázás következtében a bejárat melletti észak-északi csoportszoba nyáron felújított parketta burkolata teljesen felpúposodott, az egész átázott parkettát ki kellett bontani.

felpúposodott parketta az eláraztott csoportszobában

A csővezetékek elhelyezése után a munkagödört vissza kell temetni tömöríthető anyaggal rétegesen terítve és tömörítve, a szigetelés alatti aljzatbetont a padló vízszigetelését helyre kell állítani, a vízszigetelést megfelelően össze kell kötni a meglévő vízszigeteléssel. A szigetelés feletti aljzatbetont és parkettaburkolatot helyre kell állítani.

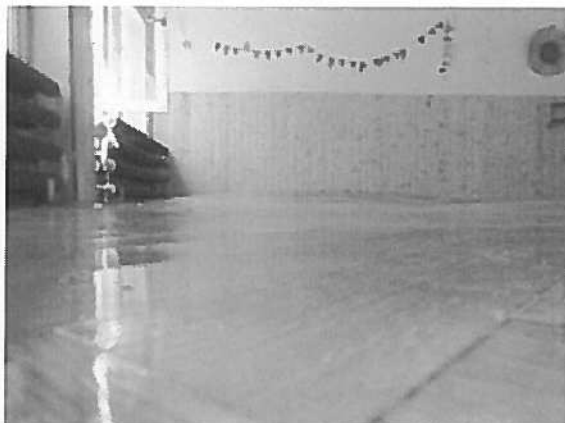
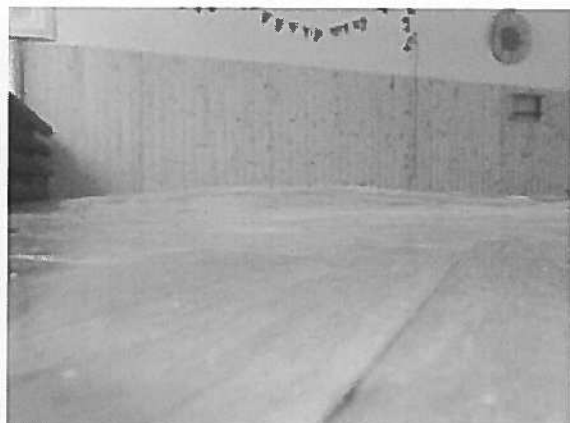
felpúposodott parketta az eláraztott csoportszobában

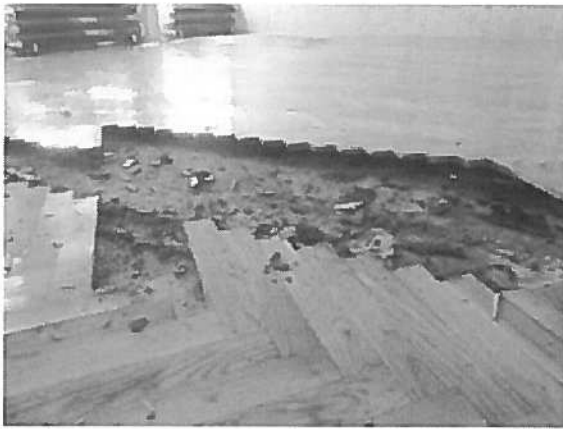
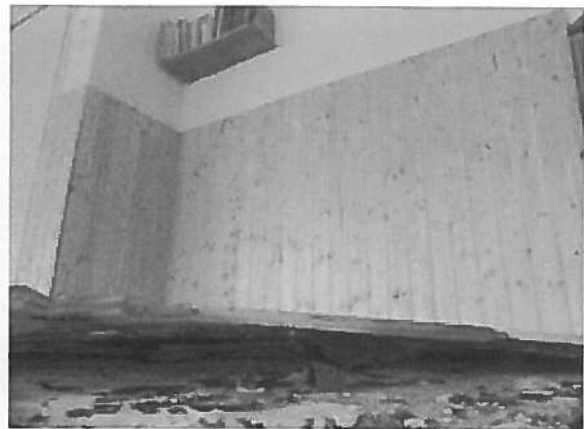
a parketta oly mértékben károsodott, hogy az fel kellett bontani

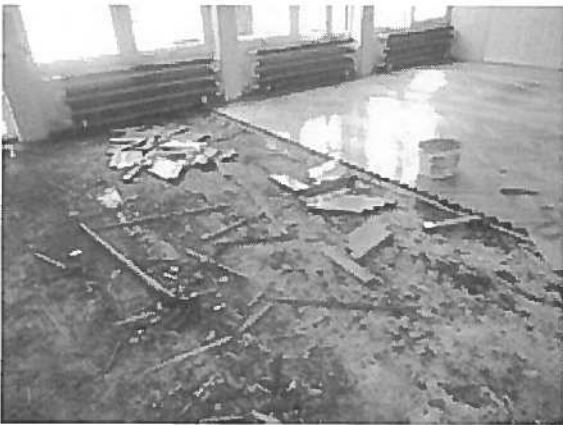
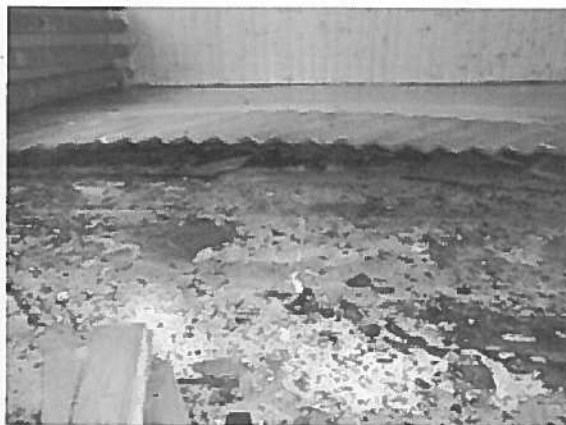
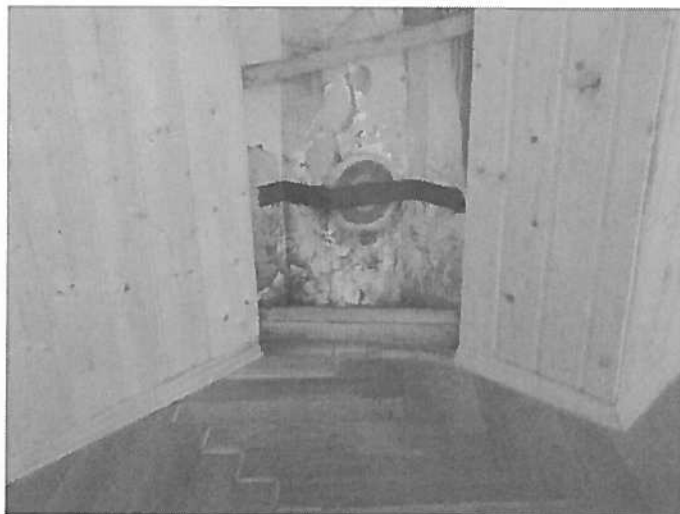
Az egész szobát ki kellett üríteni, a gyerekeket a tornaszobába költöztették.  
A lefolyók alsó tisztítónyílást beragasztották és acélhevederrel ideiglenesen megerősítették.

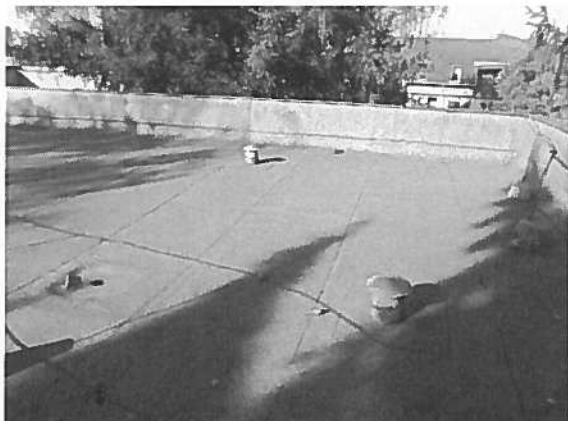
A lefolyók környezetében a szigetelés több helyen el van repedve, a lefolyók felső vége el van törve. A lombkosár hiányzik a lefolyók tetejéről.

Lefolyónál szigetelés meggyűrődve

A vízszigetelés cseréjénél, a csapadékvíz összefolyók tetőszinti kialakítását cserélni kell, azt szakszerűen meg kell oldani. A tetőszerkezet teljes burkolatát meg kell bontani a lefolyók környezetében ( 10 helyen), majd helyre kell állítani.

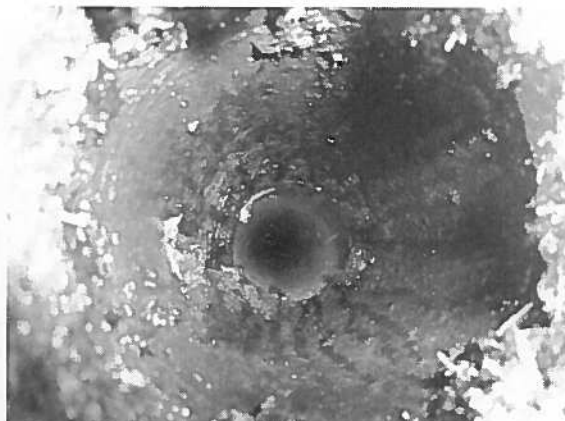
A mellékelt fényképeken jól látszik, hogy több lefolyóban a víz nem tud elfolyni a lefolyók el vannak dugulva. A csapadékvíz ennek következtében megáll a tetőn, ill a többi még működő lefolyón próbál lefolyni. Félő, hogy bármikor szétrepedhetnek a lefolyócsövek a nagyobb nyomás miatt.

Az eldugult csapadéklefolyókban nem tud lefolyni a víz, lombkosár hiányzik

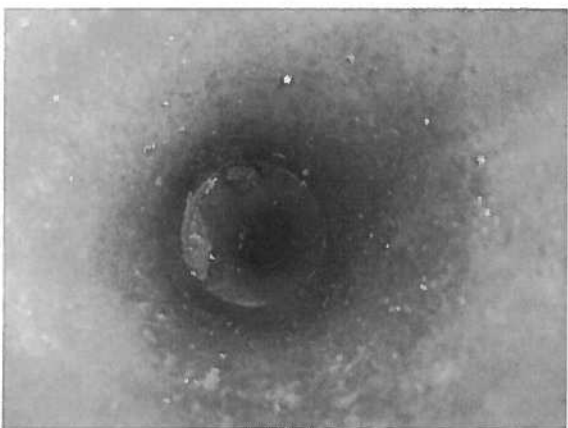
Az eldugult csapadéklefolyókban nem tud lefolyni a víz, lombkosár hiányzik

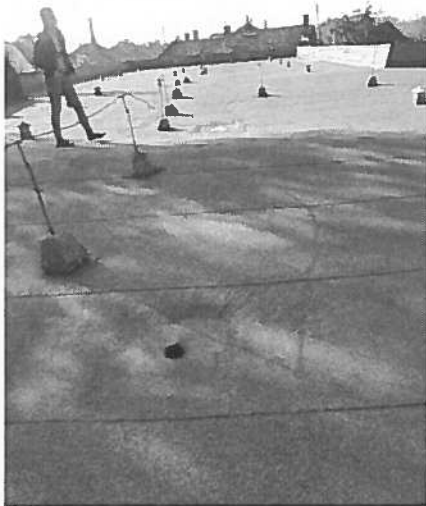
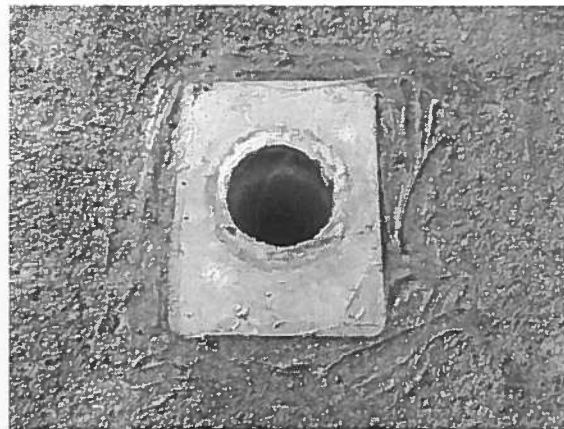
**javítás a lefolyó körül**

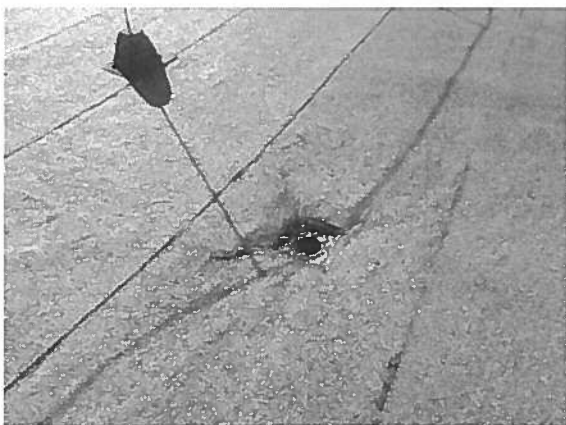
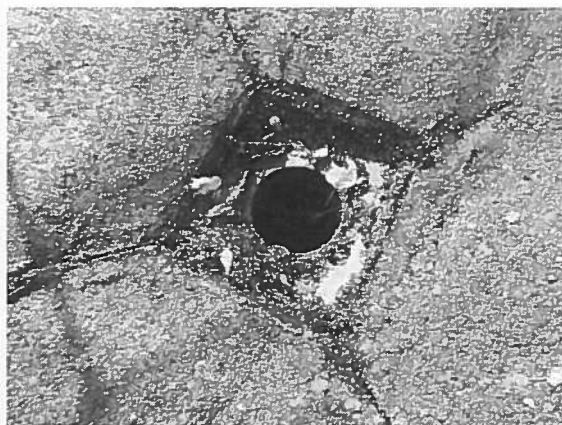
**megrepedt, meggyűrődött szigetelés a lefolyók körül, hiányzó lombkosár**

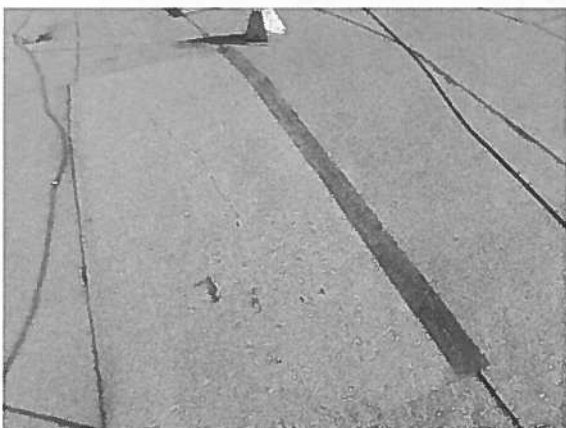
**szigetelés utólagos javítása**

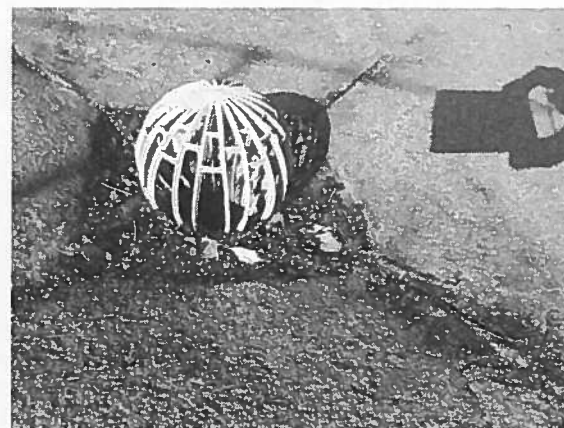
**megrepedt, meggyűrődött szigetelés a lefolyók körül**

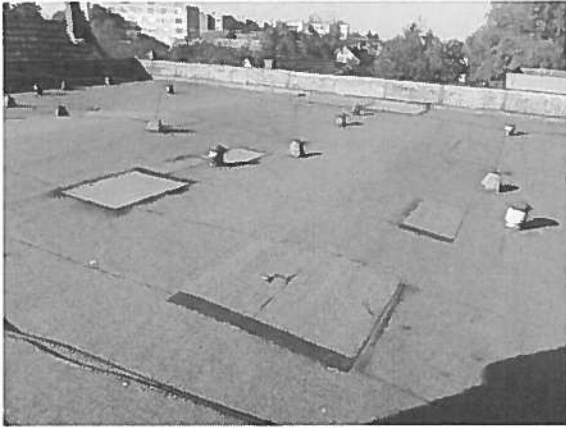
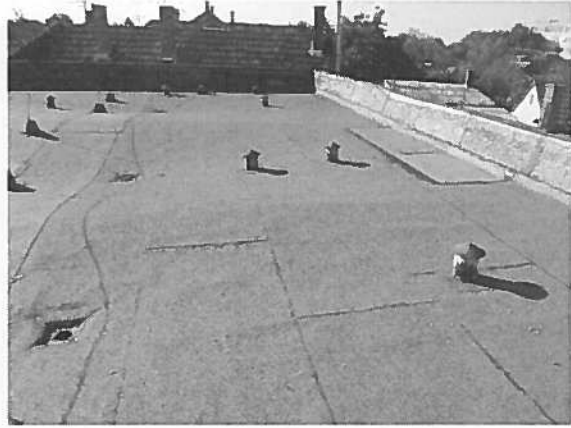
**szigetelés utólagos javítása több helyen a tetőn**

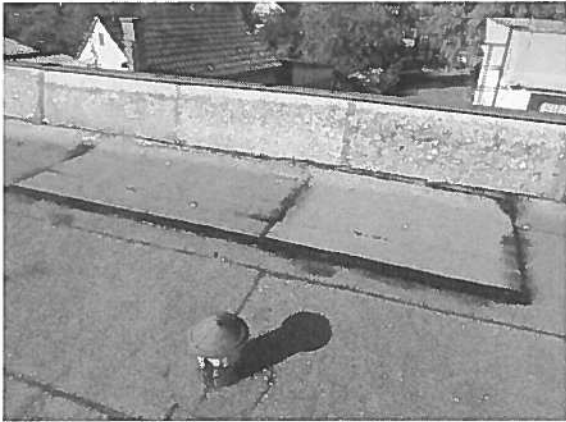
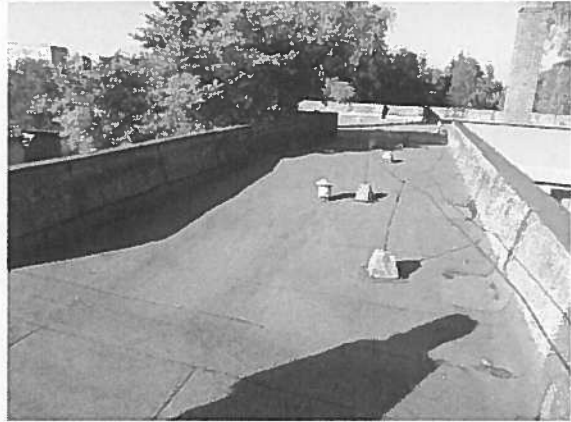
**szigetelés utólagos javítása több helyen a tetőn, a javítások ellenére több helyen beázik**

A lapostető hő- és vízszigetelése teljesen elavult, több helyen beázik. A lapostető teljes felületén, beleértve az attikák belső felületét, új vízszigetelést kell készíteni.

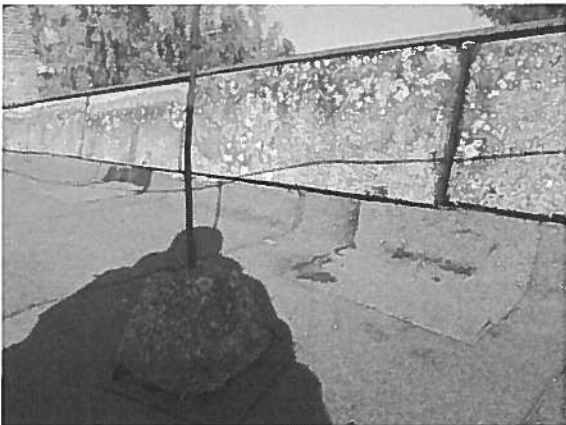
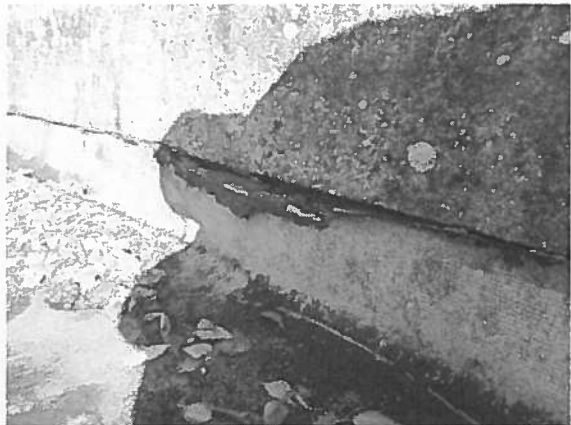
**attika falak szigetelése nincs megoldva, a tetőszigetelés nem fordul fel több helyen az attika falra**

A hőszigetelésre kerül az új bitumenes vízszigetelés, a vízszigetelést az attika falakra is fel kell hajtani teljes magaságban. Az attikák meglévő szigetelése elbontásra kerül. Az attika falakra UV álló szigetelés kerüljön. A régi attika bádog elbontásra kerül és új kétvízoros bádogfedés készül.

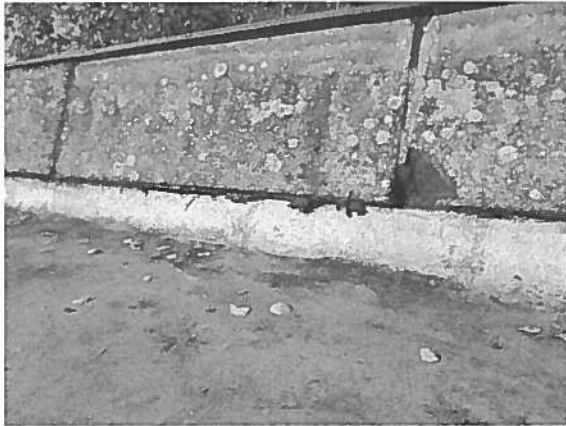
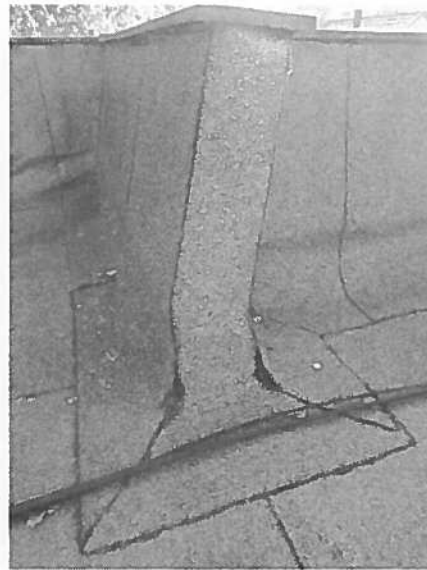
az attika falak szigetelése nem megoldott, az attika falak nincsenek hőszigetelve  
az utólag javított vízszigetelés sem megfelelő minőségű, az illesztéseknél szétnyílik,  
a tető több helyen beázik

Az attika falak belső oldalára is 10 cm hőszigetelés kerüljön. A hőszigetelést most kell elkészíteni, az új vízszigetelés elkészítése előtt.

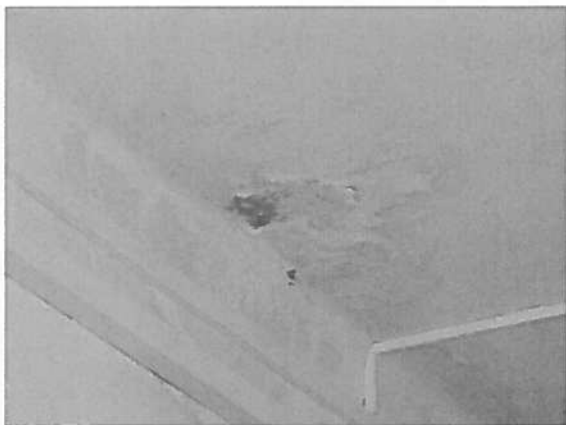
Az épület mennyezetén a lapostető szigetelés meghibásodásából, avultságából adódóan több helyen leázási foltok láthatók. A szigetelést az állandó beázási problémák miatt többször javították, de mindig csak a beázási helyek környezetében. Az egész szigetelési rendszer nem lett felújítva.

beázási folt a csoportszobák előtti térbe  
a leázási problémák állandóak  
a többszöri javítások ellenére

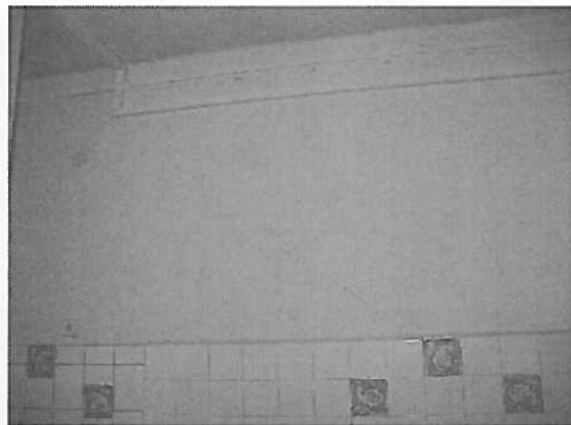
Az északi csoportszoba folyosó felőli falán a ferde, repedés látható, mely a középső sori fal illetve pillér kis mértékű süllyedésre utal. A repedés közelében szintén található csapadékvíz levezető cső.

ferde repedés a csoportszobák öltözők  
felöli falán valószínűleg a korábbi lefolyókár  
következménye

Az északi csoportszoba és közlekedő között lévő megrepedt falat vakolat javítással helyre kell állítani.

A repedések lejavítása előtt gipszpecsétek elhelyezését javasolom a repedések fölé. A gipszpecséteket 2-3 hónapon keresztül figyelni kell. Ha a gipszpecsétek nem repednek át, akkor a fal mozgása megállt, a repedést helyre lehet állítani, ha nem akkor a hibát meg kell keresni.

A repedések helyreállítása a következő módon történjen. A repedés feletti vakolatot le kell verni a fal mind a két oldalán, a repedést ki kell injektálni, a vakolat alá rugalmas üvegfátyolt kell elhelyezni, majd a vakolatot helyre kell állítani. Ez után kerülhet sor a helyiség festésére.

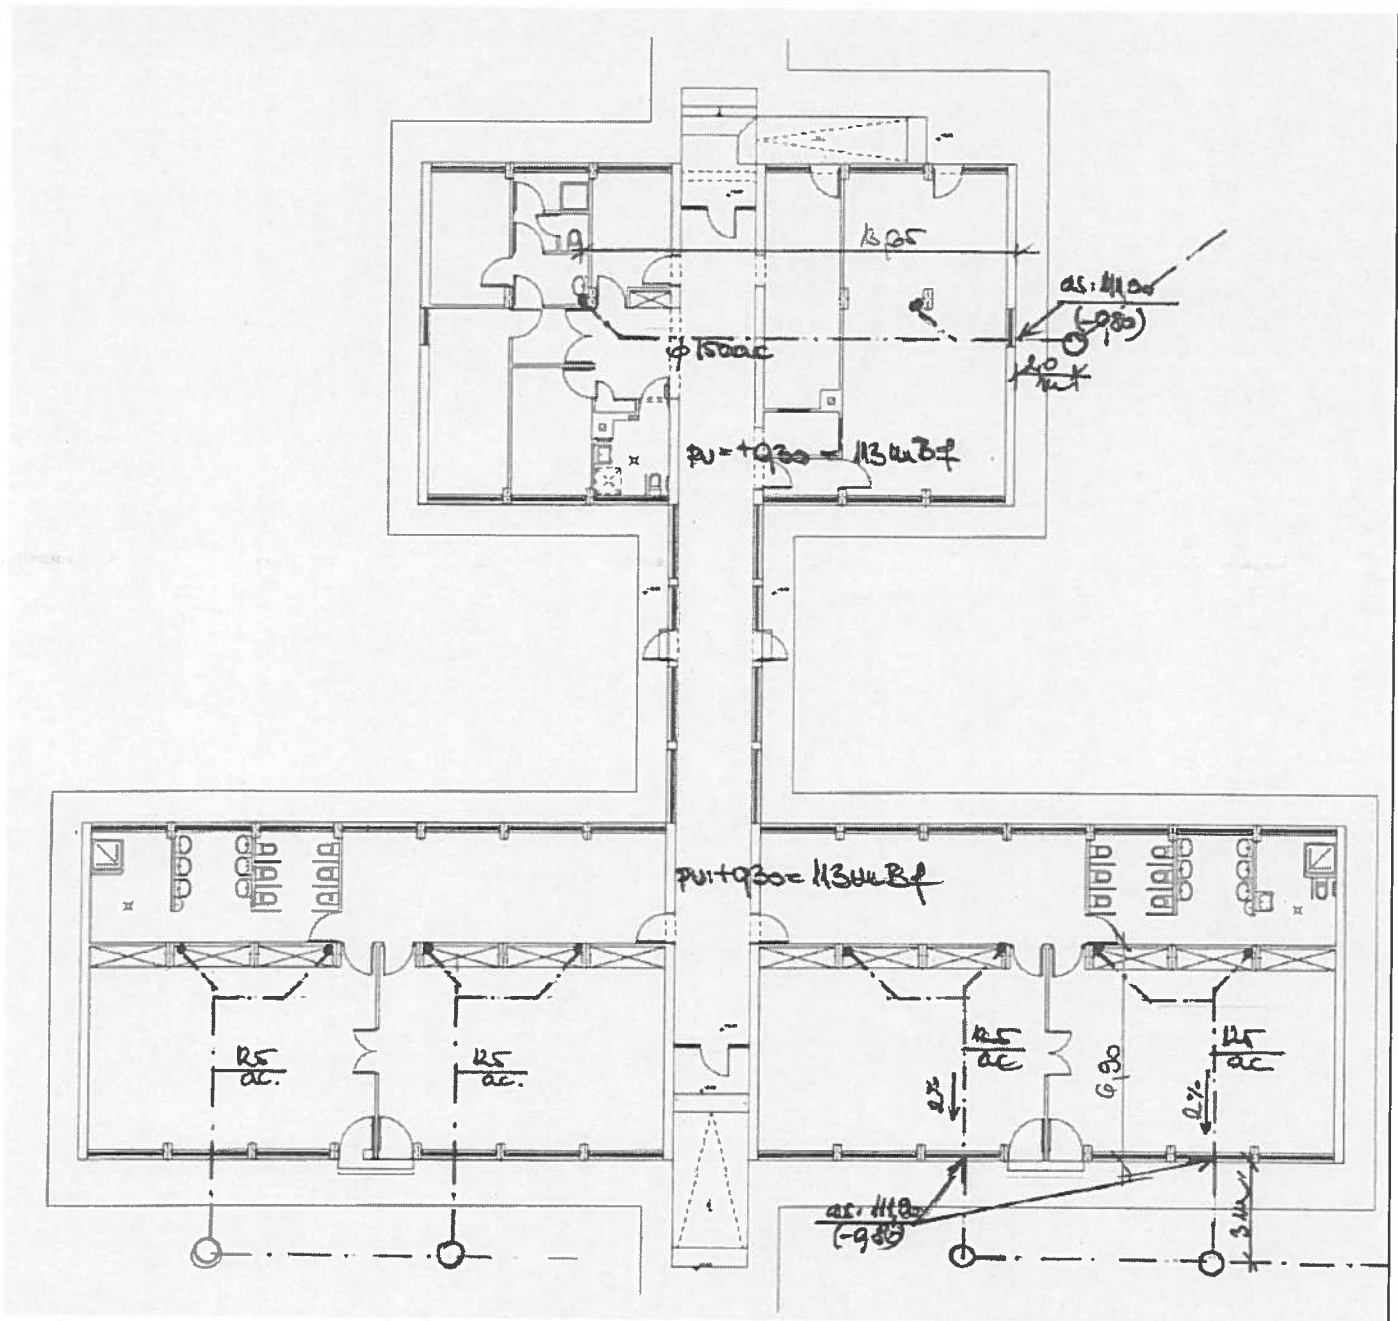
csapadékvíz lefolyóinak helye és nyomvonala a padló alatt a külső aknáig.

Az épület lapostetős szerkezetén összesen 10 db csapadékvíz lefolyó található. Ebből nyolc darab az utca felőli csoportszobákban, egy a tornaszobában, egy pedig a személyzeti részben.

Mindegyik csoportszobában 2-2 lefolyó található. A mellékelt ábra jelöli az épület csapadékvíz lefolyóinak helyét és nyomvonalát a padló alatt a külső aknáig.

A belső függőleges és a padló alatt húzódó csapadékvíz vezetékeket ki kell cserélni. A csoportszobákban a beépített szekrényeket ki kell bontani, hogy a lefolyókhoz lehessen fégni. A csoportszobák parketta burkolatát, a burkolat alatti aljzatbetont és szigetelés rétegeket a csapadékcatorna nyomvonala mentén fel kell bontani. A meglévő tervek alapján a mellékelt rajz ábrázolja a csatorna nyomvonalát, padló alatti szintjét.

A csatorna alsó síkja a padlósík alatt -1.10 m-re halad. A csatorna pontos nyomvonalát fel kell tární. A csövet egészen az épület előtti csapadékcatorna aknáig ki kell cserélni.

A vezeték cseréje miatt egy kb. 60-80 cm széles 1.10 m mély gödör készül. Az új vezeték egy PVC KG tokos  $\phi 160$ mm átmérőjű cső, a függőleges ejtő vezeték PVC KG tokos  $\phi 125$ mm átmérőjű cső.
