Tárgy: Előterjesztés a Tinódi Általános Iskola tetőszerkezetének károsodására vonatkozóan vis maior támogatási kérelem forrásösszetételéről és a kérelemhez szükséges kötelező nyilatkozatok megtételéről.

SZAKÉRTŐI VÉLEMÉNY

**ZRÍNYI MIKLÓS KÖZÉPISKOLA TINÓDI LANTOS SEBESTYÉN
ÁLTALÁNOS ISKOLA
SZIGETVÁR, RÁKÓCZI U. 9-13
ÉPÜLET TETŐ KÁROSODÁSÁRÓL**

Pécs, 2014. november

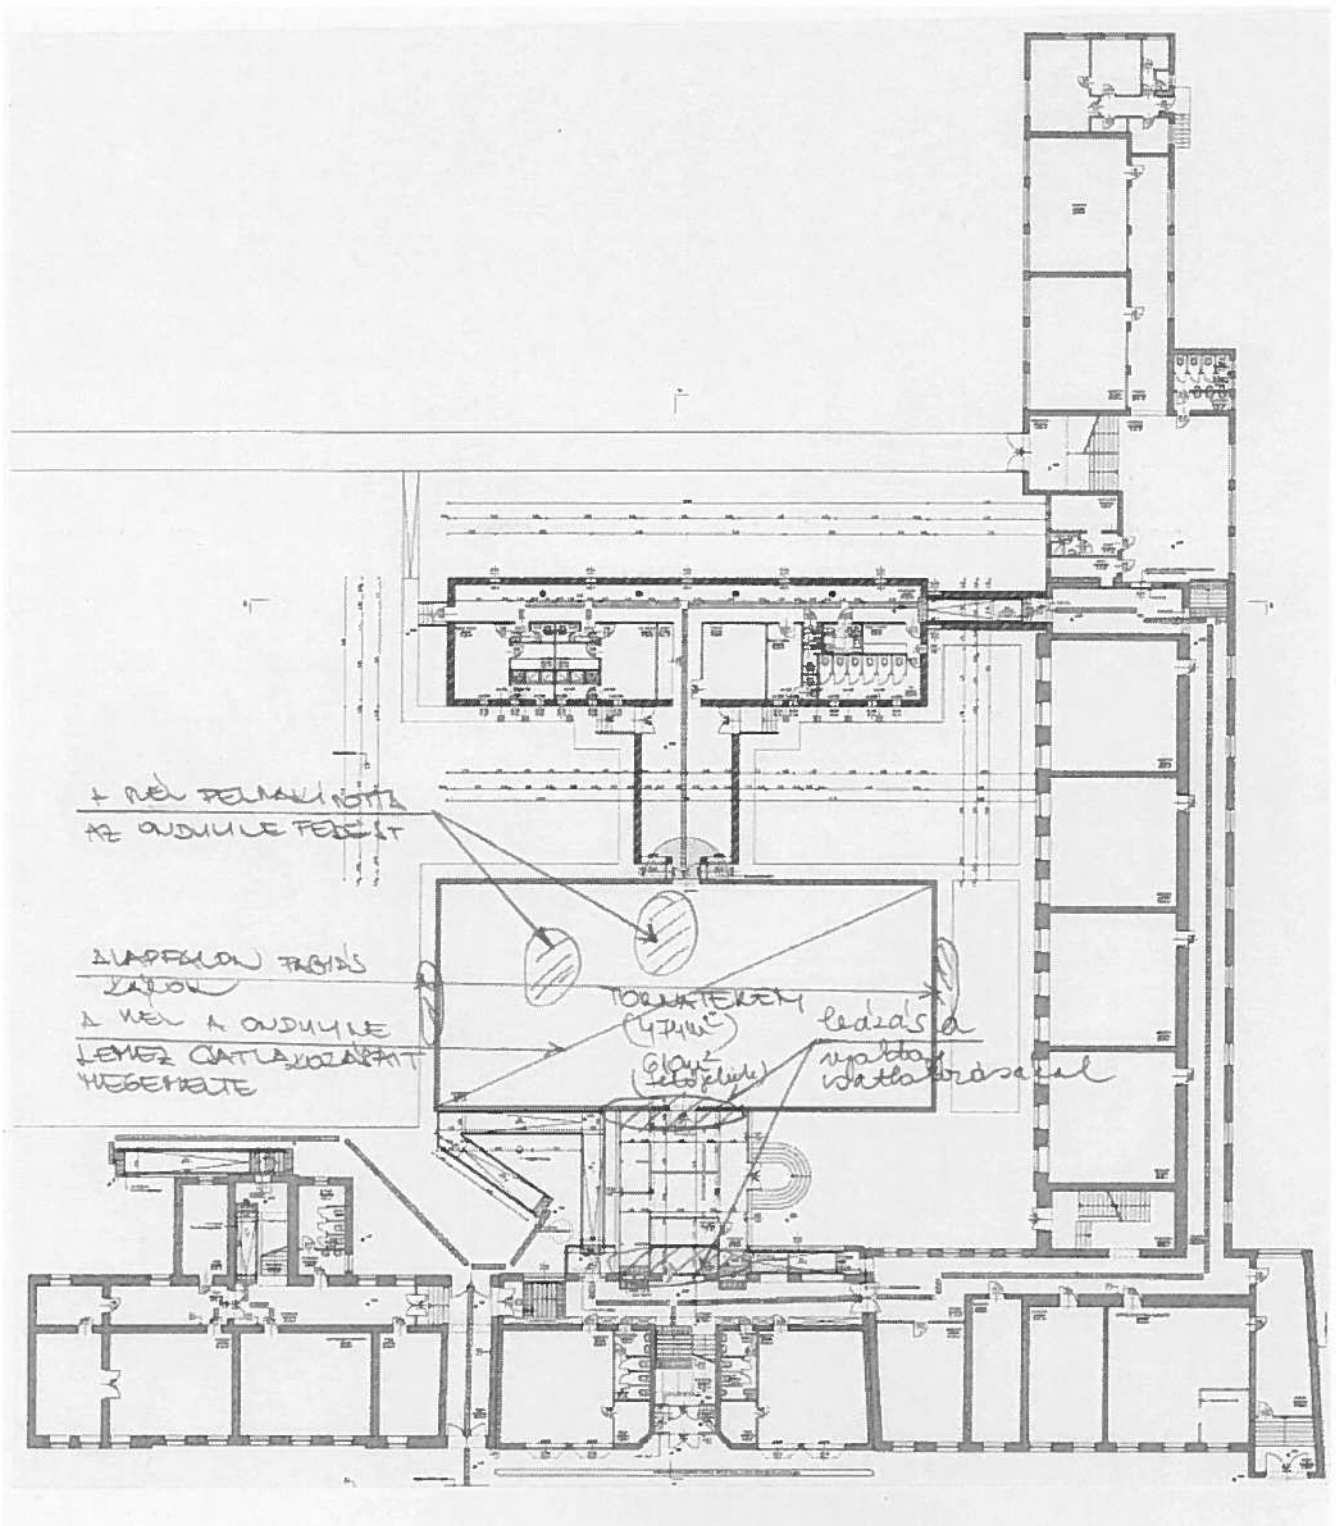
az épület földszinti alaprajza, a károsodási helyek

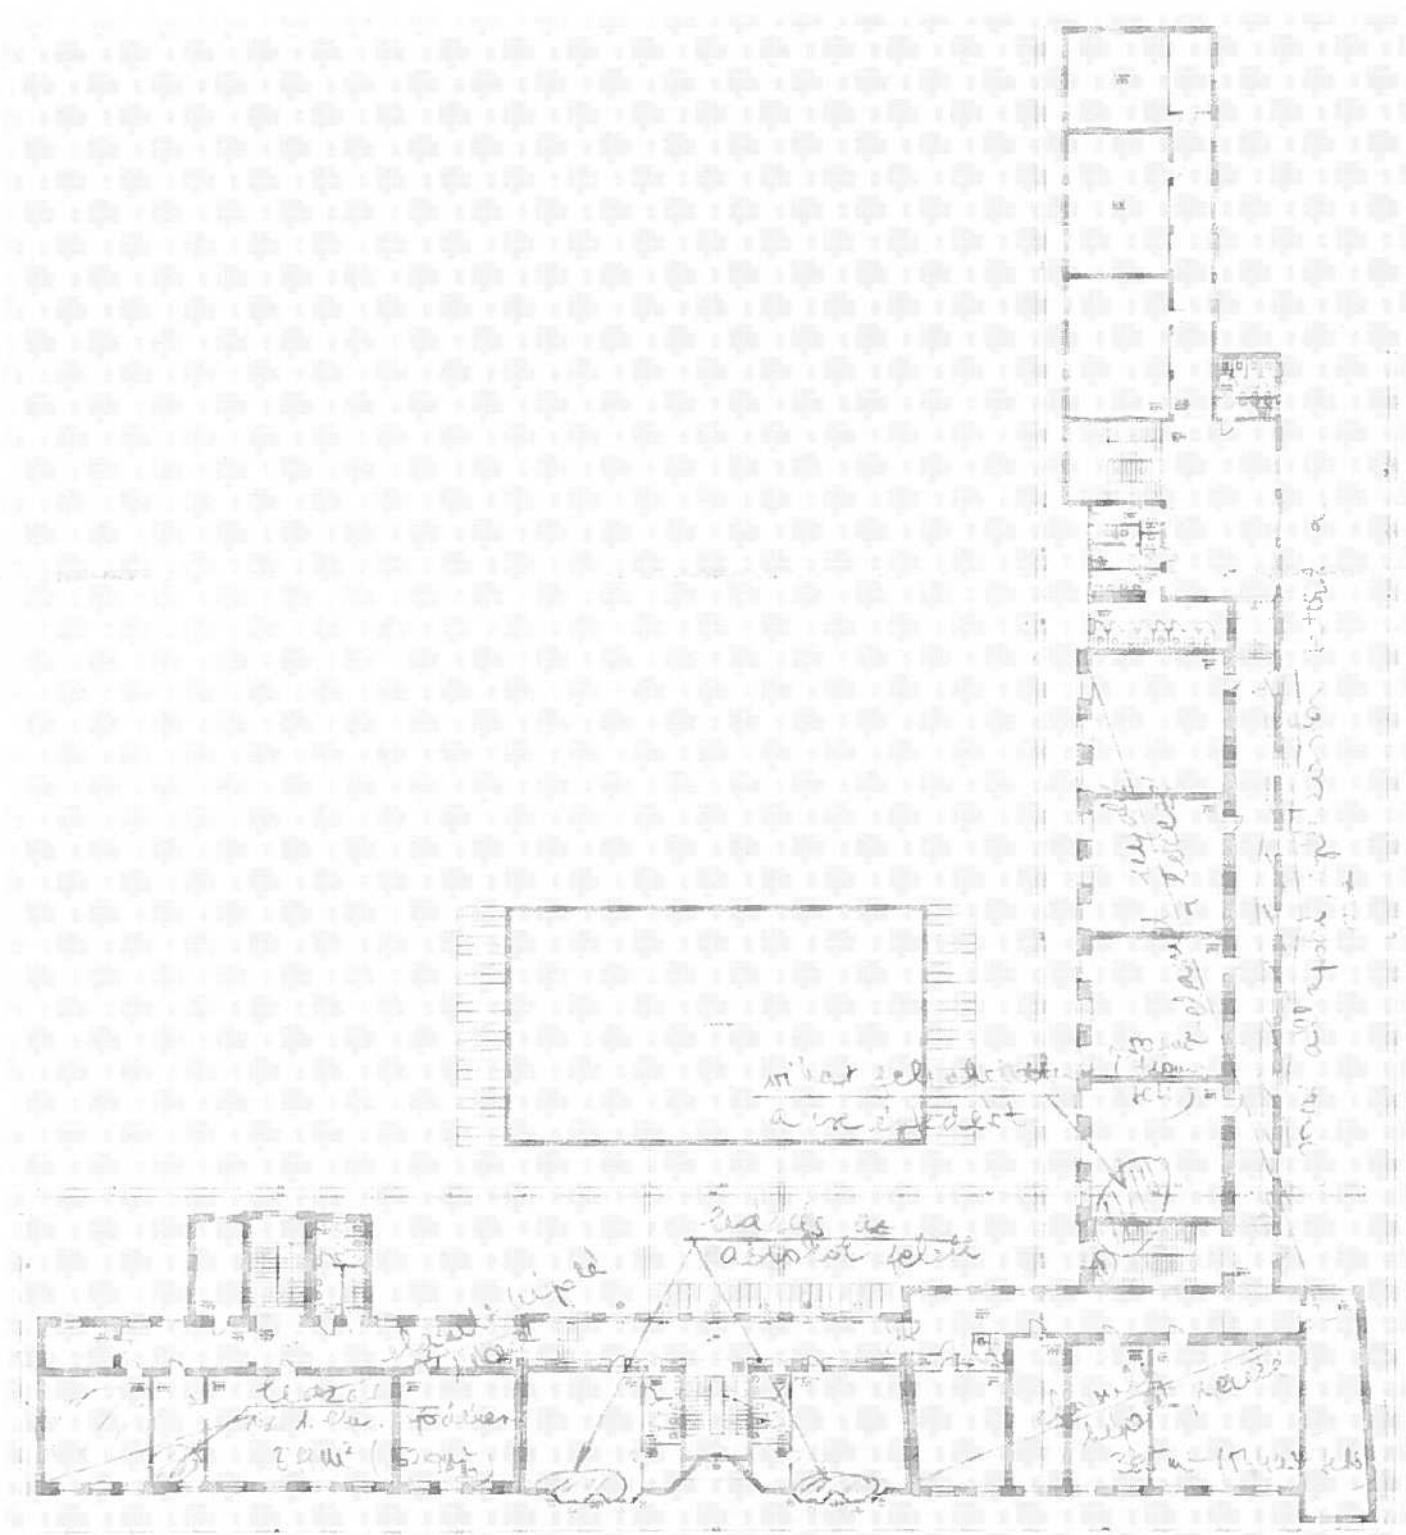
az épület emeleti alaprajza a károsodási helyek

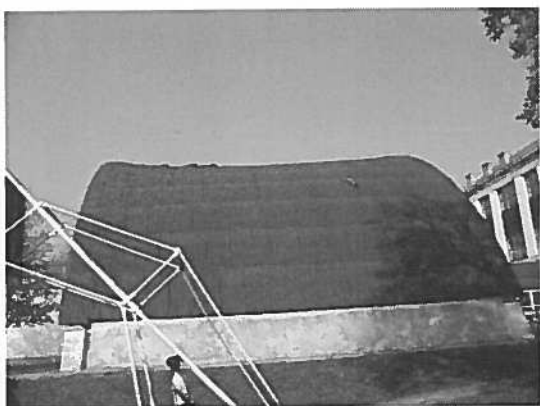
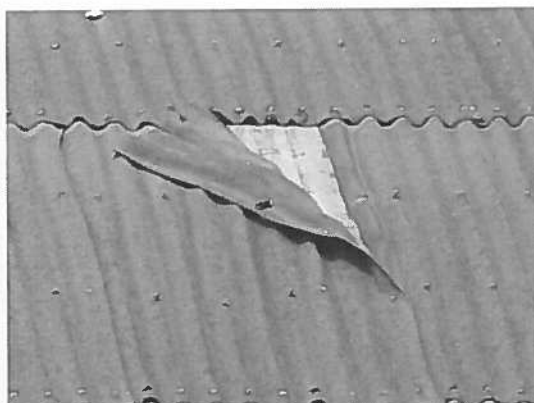
A legnagyobb a kár a tornaterem héjalásán látható. A szél az elavult onduline héjalást több helyen felszakította, az onduline hullámlemezeken csatlakozási pontjainál csaknem mindenhol az illesztő csavarokat meglazította, a lemezperemek megemelkedtek.

A tornaterem onduline fedését több helyen feltépte a vihar.

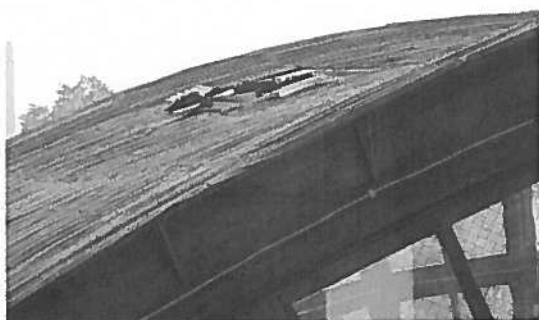
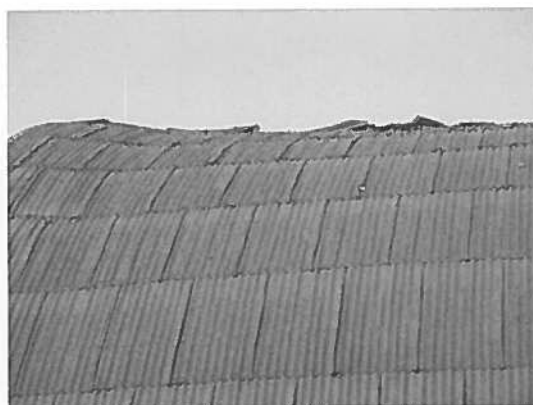
Az onduline fedés rögzítő csavarjainál a fedés több helyen át van szakadva a szél a fedést a csatlakozási helyeknél megemelte. Egy nagyobb szél tovább bonthatja a tetőt.

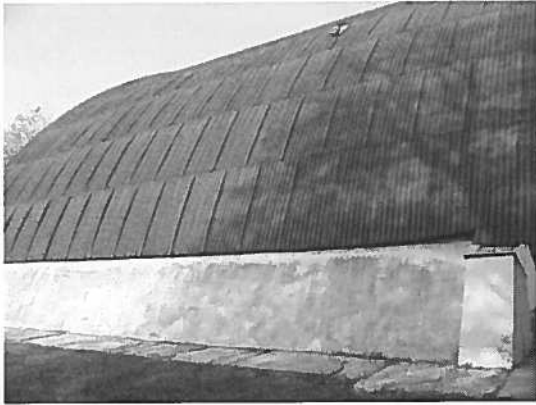
A csatlakozásoknál szétnyílt fedés a csapadékvíz a vasbeton lábazati falra folyik, nincs csatorna, a vasbeton falon fagyás okozta hámlások láthatók.

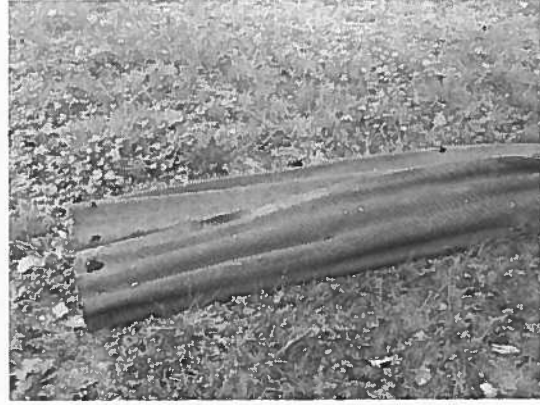
A leszakadt onduline fedés egy darabja.

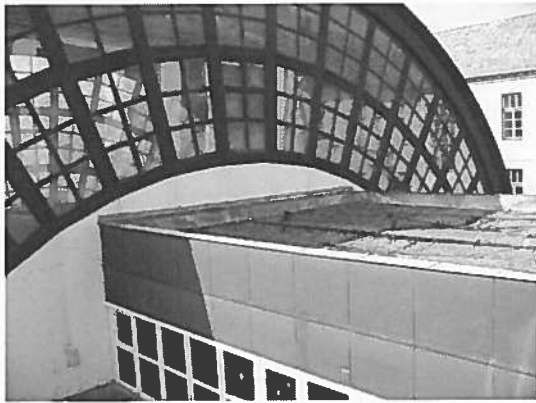
A tornaterem melletti nyaktag szigetelése teljesen elavult, a csatlakozásoknál a nagy esőben ömlött be a víz.

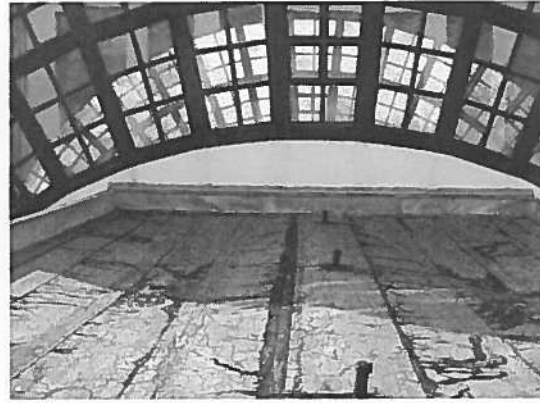
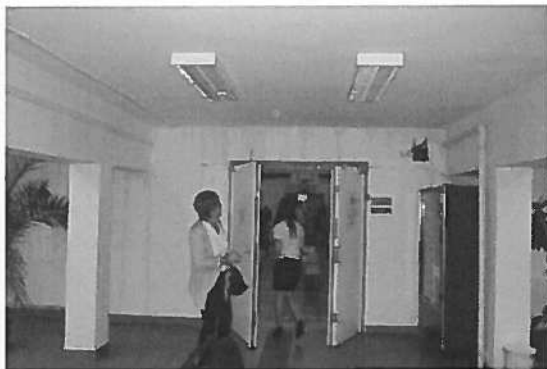
A tornaterem előtti nyaktag csatlakozási oldalain, a tornaterem illetve a porta felől a nagy esőben ömlött be a víz.

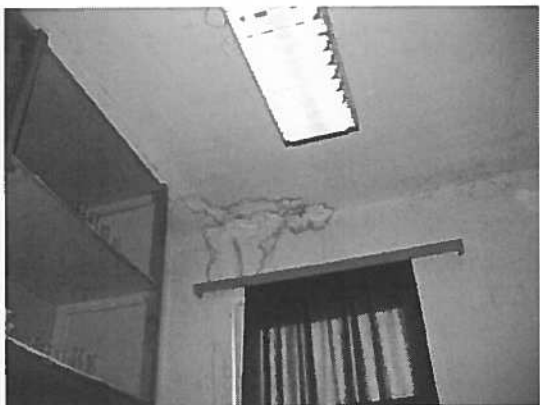
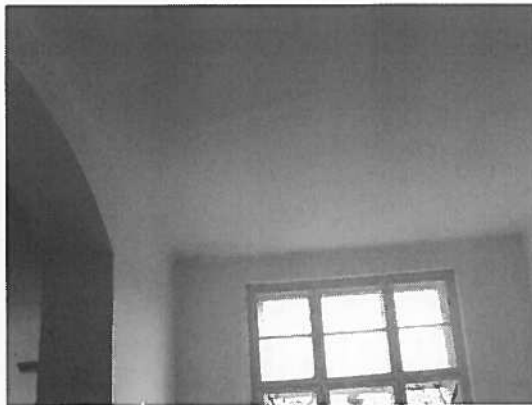
Az utcáfronton az emeleti fizika szertár beázott a vihar következtében. Az északi lépcsőház feletti földém is beázott.

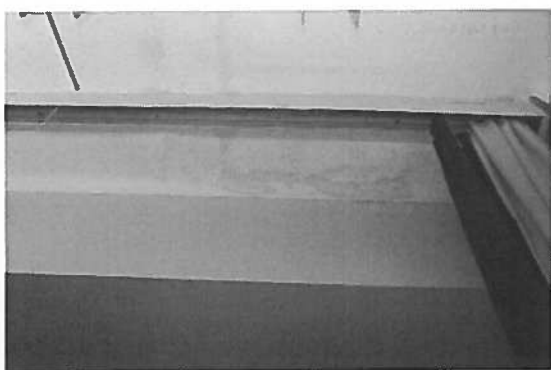
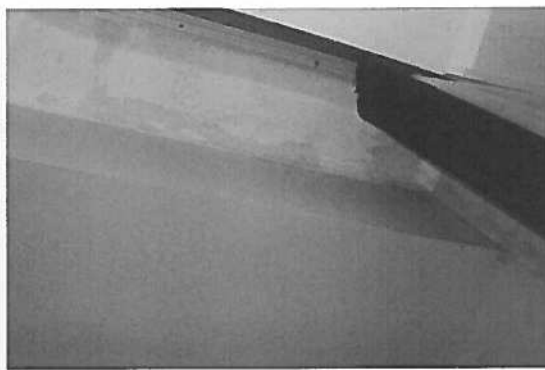
Az 1989-ben épült főbejárat feletti második emeleti tantermek az ablakok felett a homlokzati oldalon beáztak.

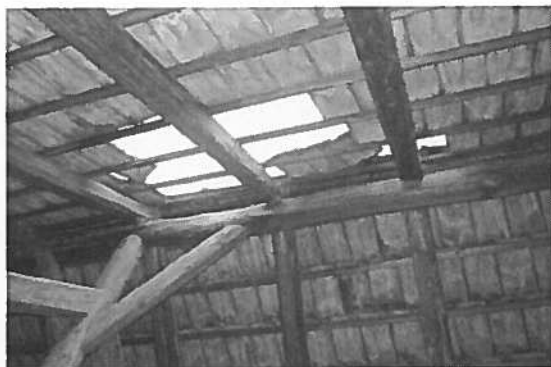
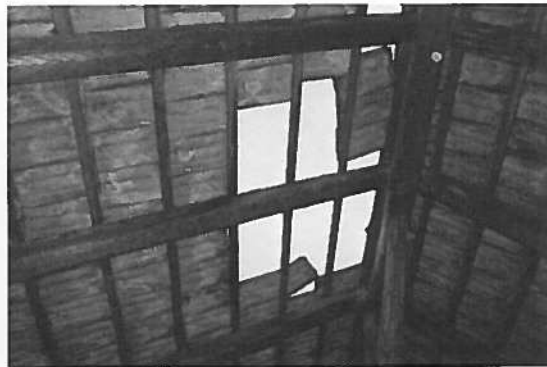
A viharos szél az északi szárny udvar felőli tetőfelületéről 2-3 m² felületen felszakította a cserépfedést.

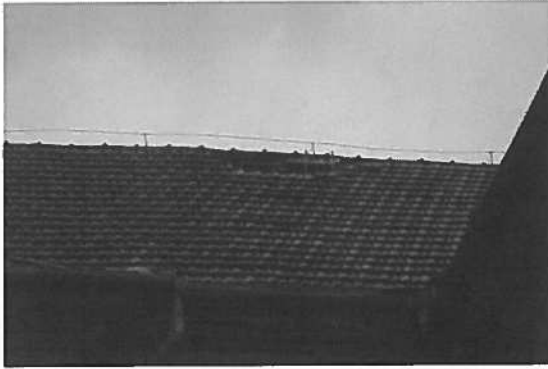
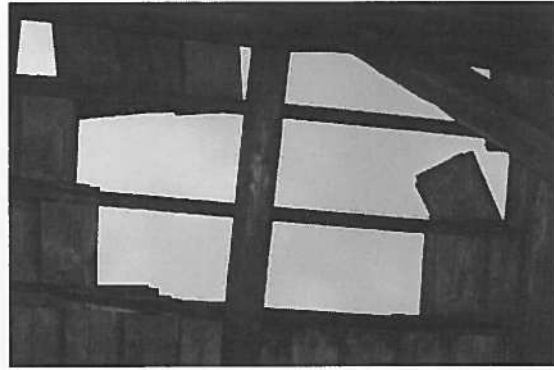
A viharos szél az északi szárny udvar felőli tetőfelületéről 2-3 m² felületen felszakította a cserépfedést, a cserepek nem fedik teljesen, a réseken befújó szél felkapta a tetőcserepeket. A jelenlegi tetőfedés natúr felületű bátaszéki cserépfedés.

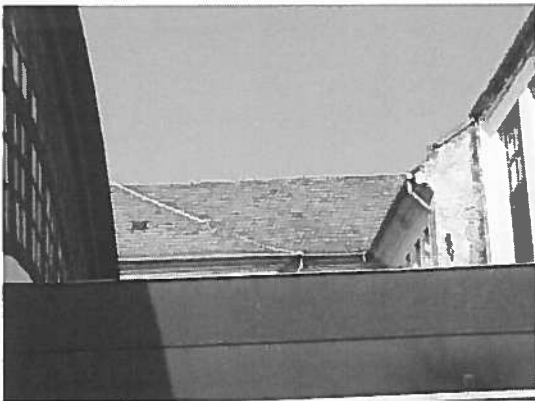
A cserépfedést ideiglenesen helyreállították, a kúpcserép le van csúszva. Több cserép el van törve.

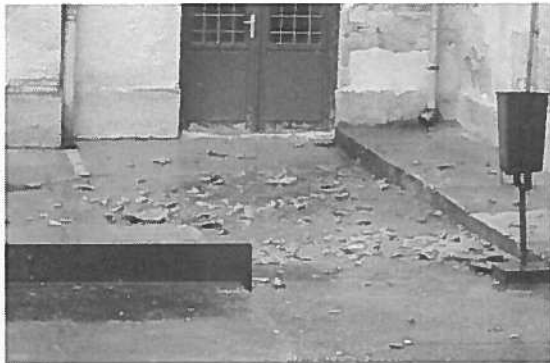
A lepotyogott cserépdarabok a vihar után.

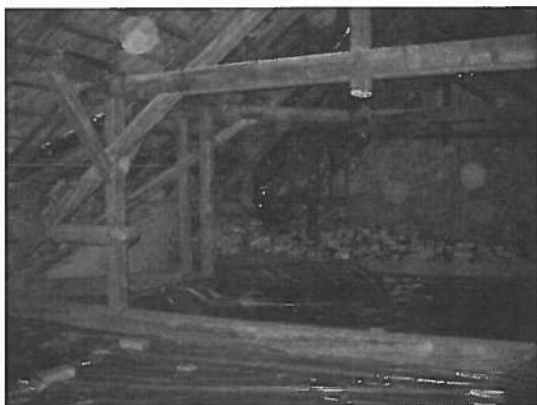
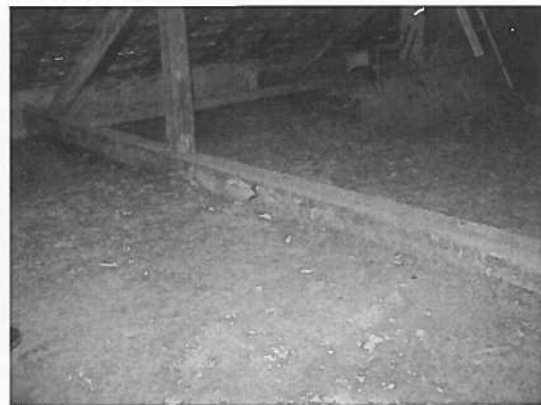
Az utcai szárny déli oldalán a nagy mennyiségű viharral érkező eső a cserepek alatt befolyt eláztatva a földemet, a padlást itt ideiglenesen lefóliázták.

A kötőgerendák több helyen ráülnek az alatta lévő födémre.

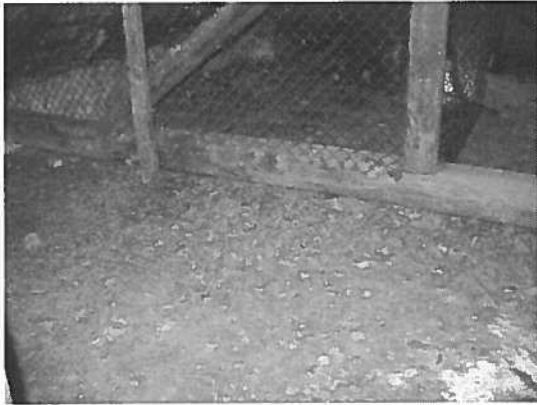
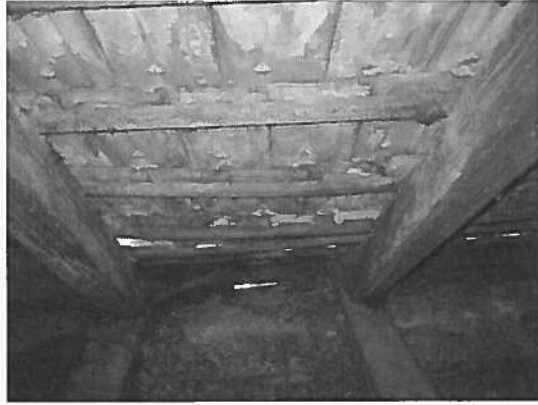
A meglévő tetőcserepek között akkora a rés, hogy a cserepek között a leveleket a szél befújja a padlásra. A tetőlécezés meg van hajolva, a cserepek, nem fedik teljesen egymást.

A cserepek több helyen nem kapaszkodnak bele a lécezésbe. A viharban a cserepek közötti réseken bejutott a csapadékvíz, eláztatta a padlásteret és az alatta lévő földemet.

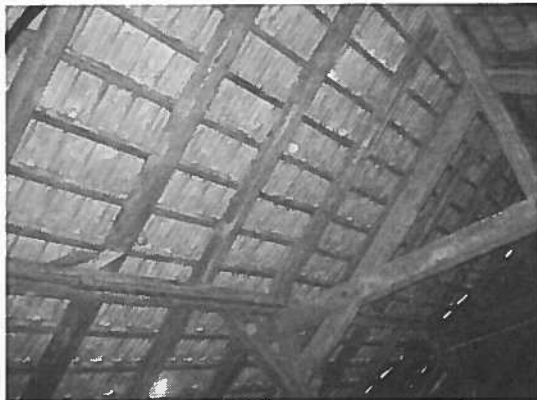
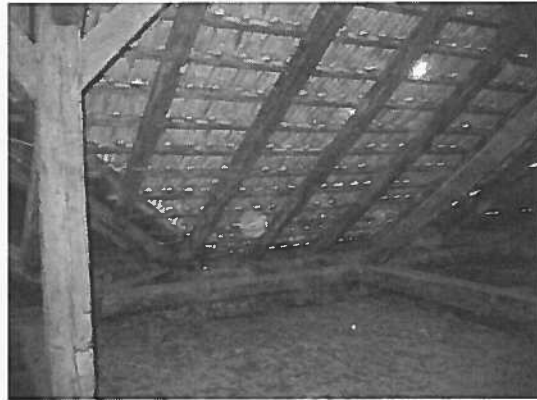
A meglévő fedélszék, a lécezés mindenhol meg van hajolva. A faszervezet semmilyen védőszerrel nincs kezelve. Javasoljuk a teljes területen a fagerendák végét a homlokzati síkon feltárni és megvizsgálni. Valamint a fedélszék vizsgálatát.

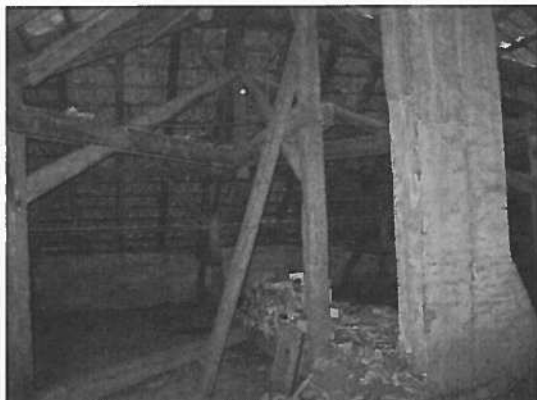
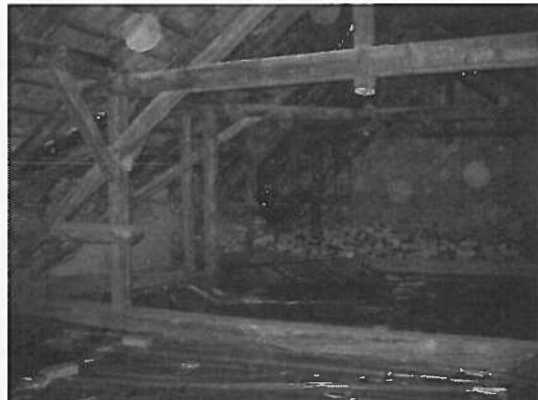
A tetőszerkezet kötőgerendáin több helyen építőanyag, cserép, téglák van tárolva.

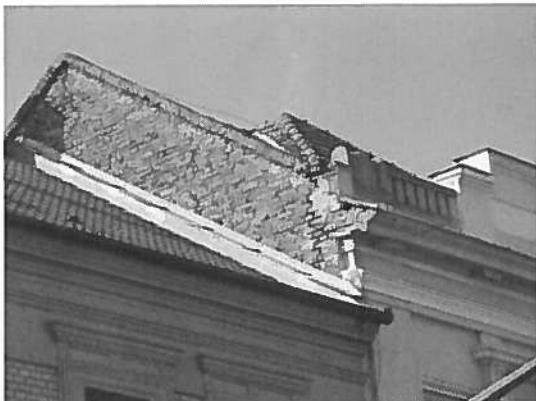
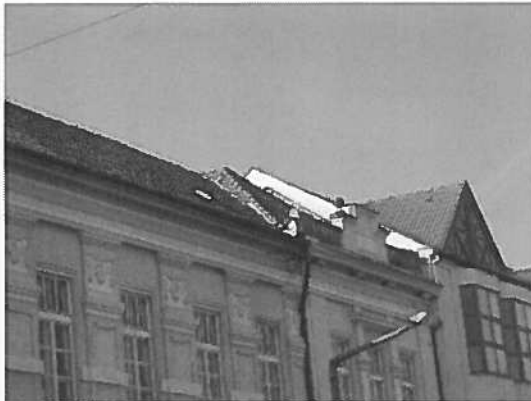
A fedélszék a déli vége nyomja ki az utcafronti térdfalat, centiméteres repedés látható az oromfal és az attikfal találkozásánál.

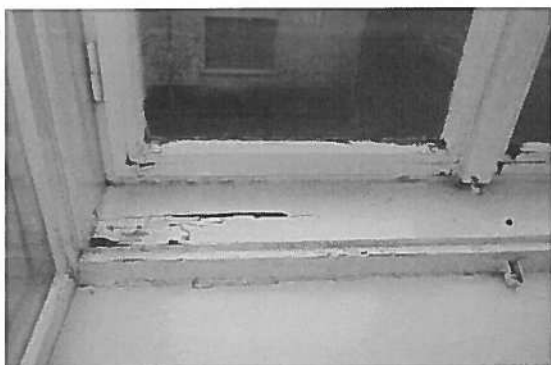
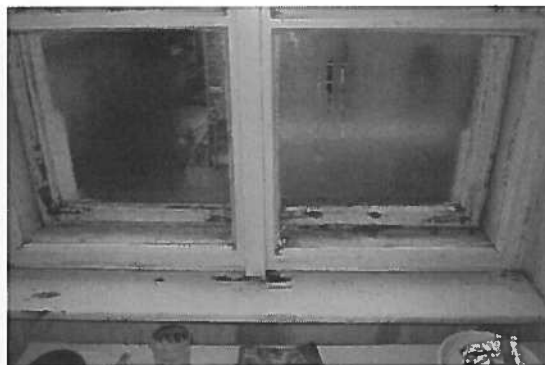
Az emeleti ablakok olyan elavult állapotúak, hogy a nagy eső következtében az ablakokon folyt be a víz. Az ablakokat ki kell cserélni.
