**Tárgy:** Előterjesztés a Tinódi Általános Iskola tetőszerkezetének károsodására vonatkozóan vis maior támogatási kérelem forrásösszetételéről és a kérelemhez szükséges kötelező nyilatkozatok megtételéről.

**SZAKÉRTŐI VÉLEMÉNY**

**ZRÍNYI MIKLÓS KÖZÉPISKOLA TINÓDI LANTOS SEBESTYÉN  
ÁLTALÁNOS ISKOLA  
SZIGETVÁR, RÁKÓCZI U. 9-13  
ÉPÜLET TETŐ KÁROSODÁSÁRÓL**

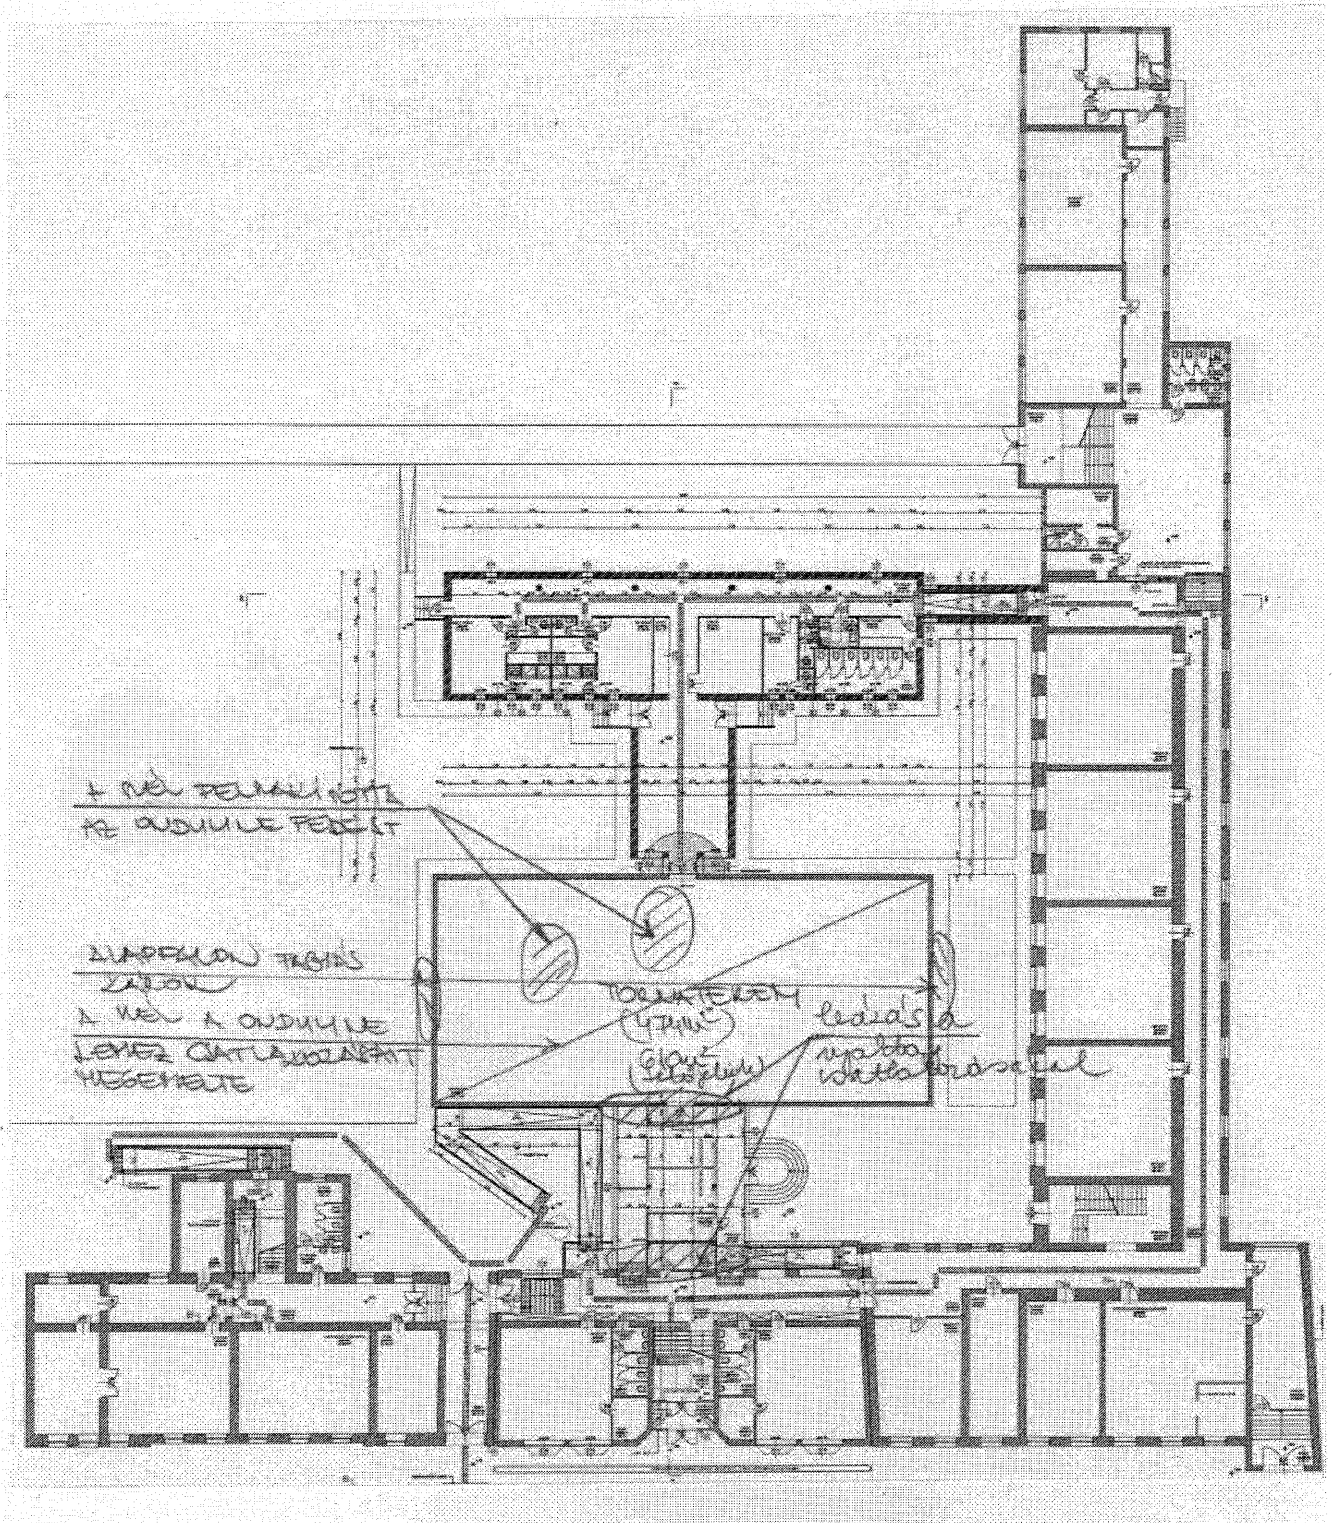
az épület földszinti alaprajza, a károsodási helyek

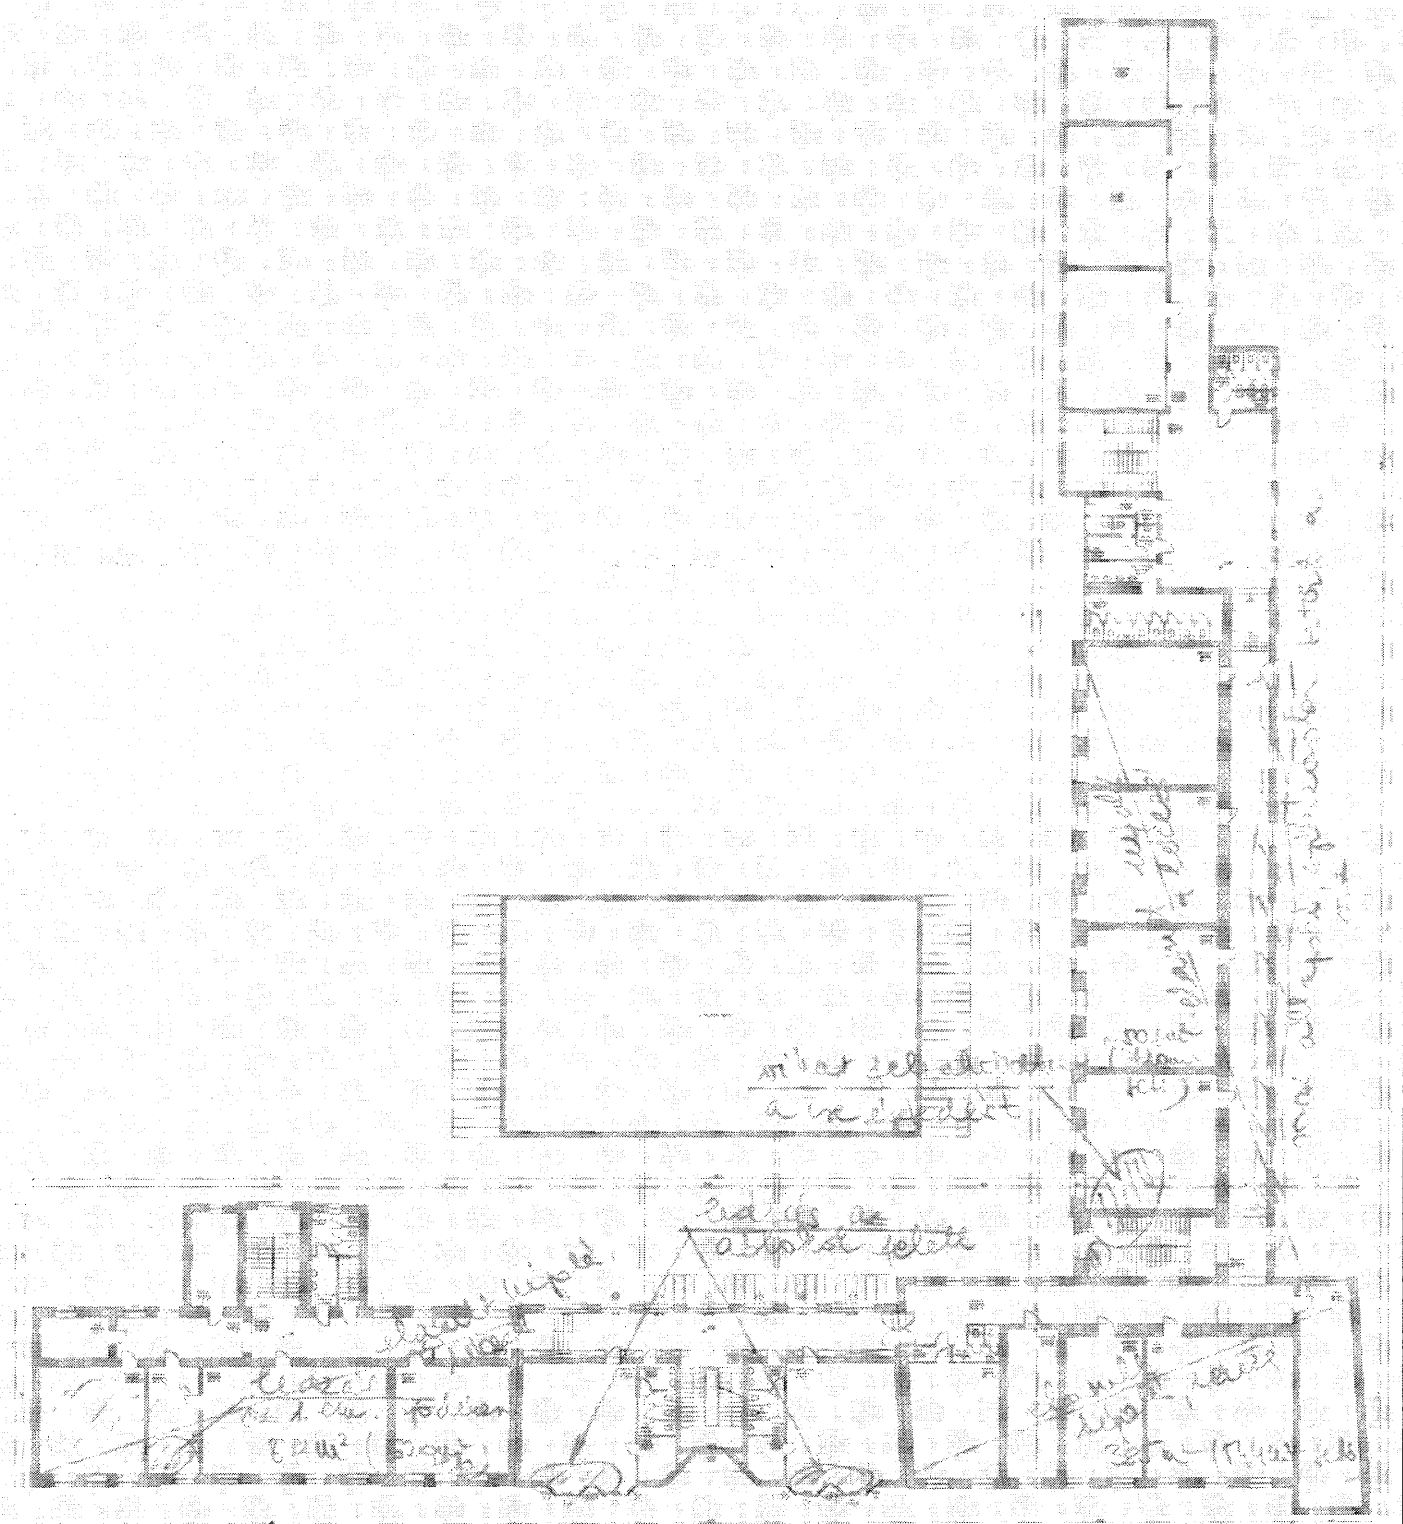
az épület emeleti alaprajza a károsodási helyek

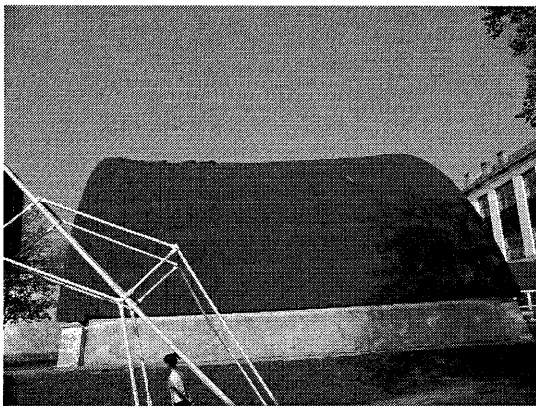
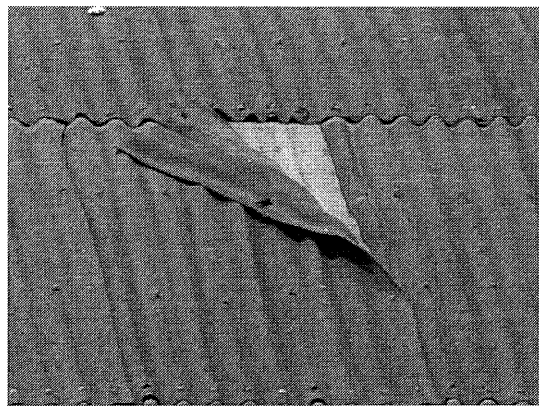
A legnagyobb a kár a tornaterem héjalásán látható. A szél az elavult onduline héjalást több helyen felszakította, az onduline hullámlemezek csatlakozási pontjainál csaknem mindenhol az illesztő csavarokat meglazította, a lemezperemek megemelkedtek.

A tornaterem onduline fedését több helyen feltépte a vihar.

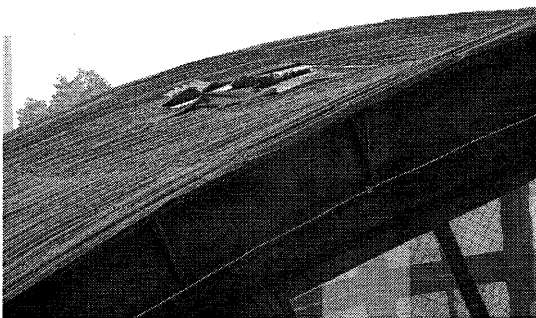
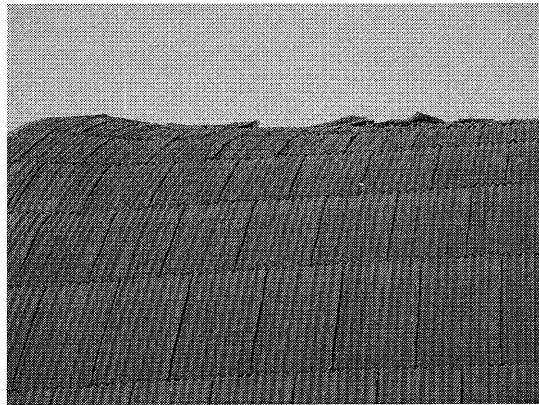
Az onduline fedés rögzítő csavarjainál a fedés több helyen át van szakadva a szél a fedést a csatlakozási helyeknél megemelte. Egy nagyobb szél tovább bonthatja a tetőt.

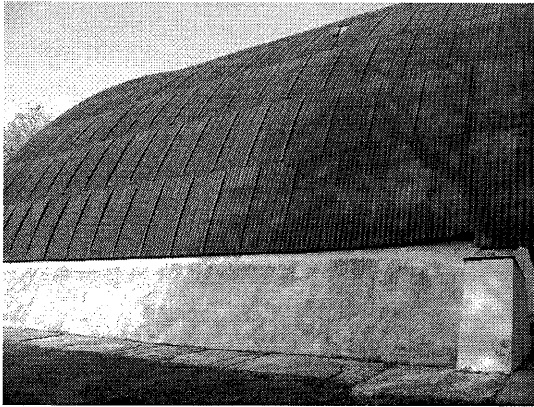
A csatlakozásoknál szétnyílt fedés a csapadékvíz a vasbeton lábazati falra folyik, nincs csatorna, a vasbeton falon fagyás okozta hámlások láthatók.

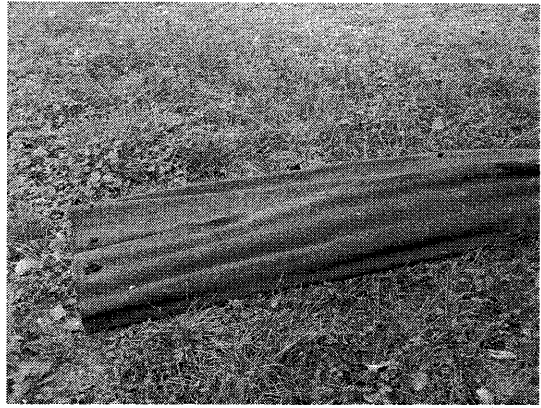
A leszakadt onduline fedés egy darabja.

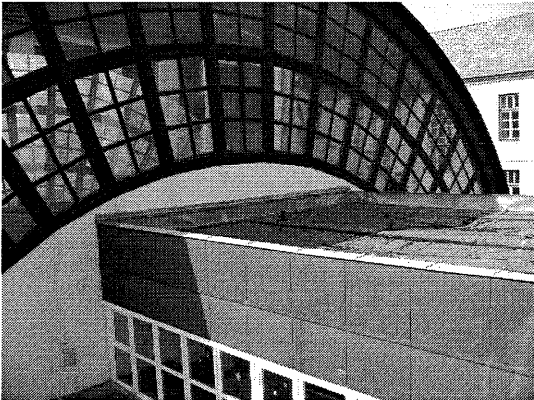
A tornaterem melletti nyaktag szigetelése teljesen elavult, a csatlakozásoknál a nagy esőben ömlött be a víz.

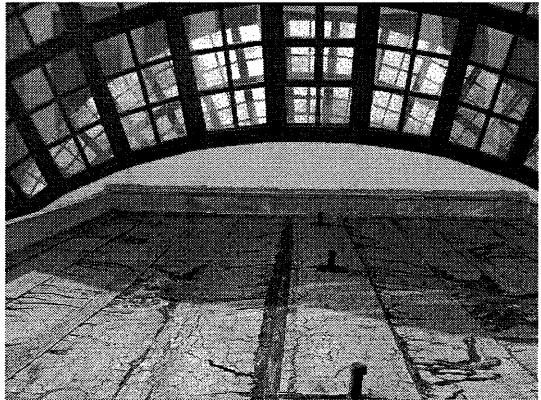
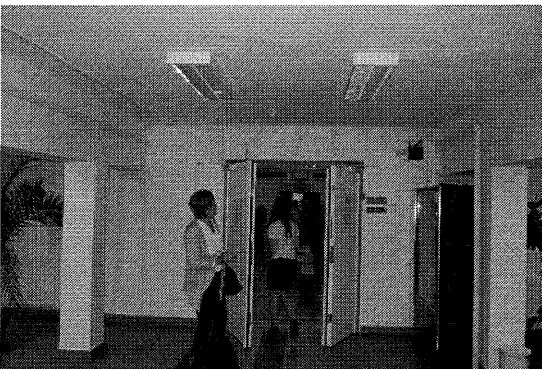
A tornaterem előtti nyaktag csatlakozási oldalain, a tornaterem illetve a porta felől a nagy esőben ömlött be a víz.

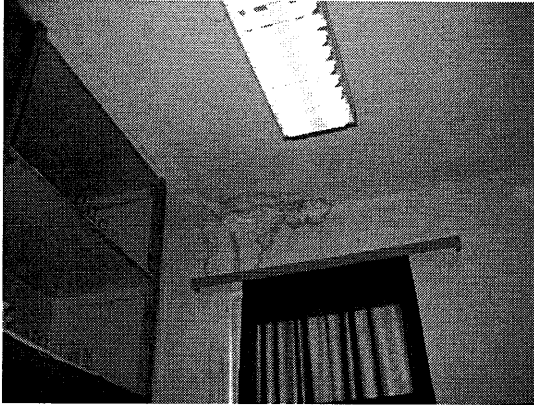
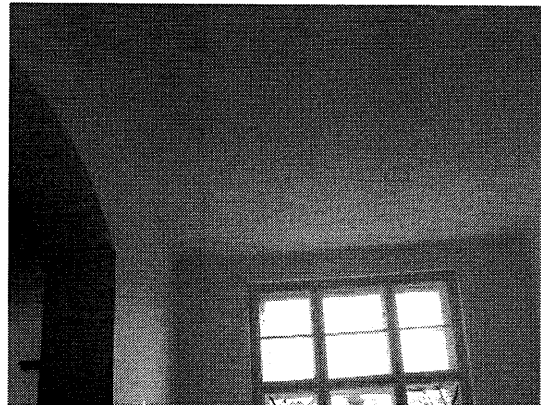
Az utcáfronton az emeleti fizika szertár beázott a vihar következtében. Az északi lépcsőház feletti földém is beázott.

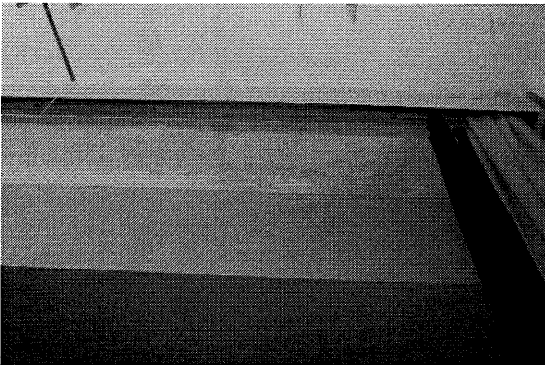
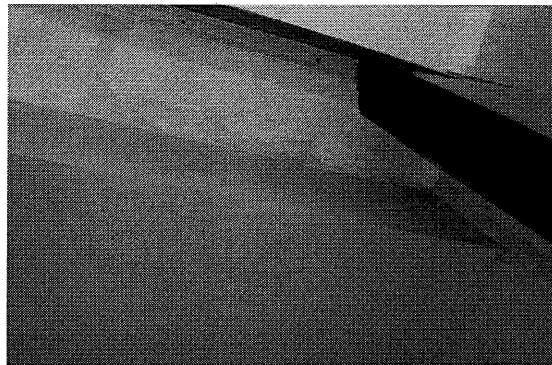
Az 1989-ben épült főbejárat feletti második emeleti tanterem az ablakok felett a homlokzati oldalon beázott.

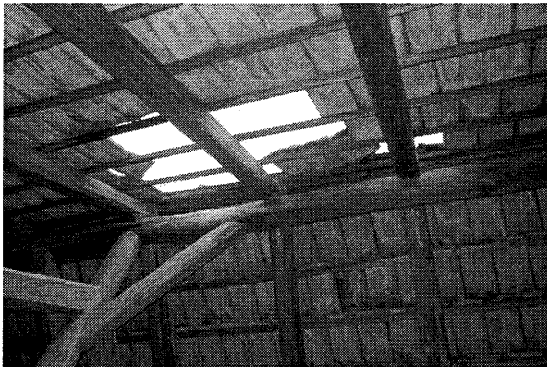
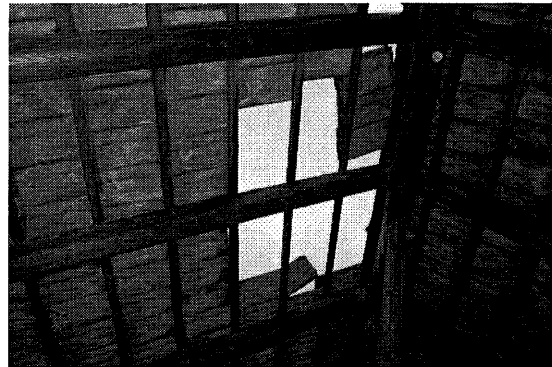
A viharos szél az északi szárny udvar felőli tetőfelületéről 2-3 m<sup>2</sup> felületen felszakította a cserépfedést.

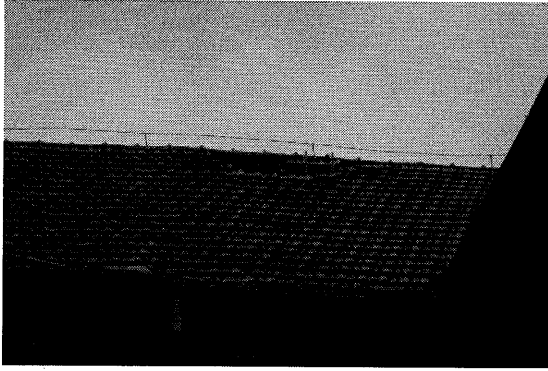
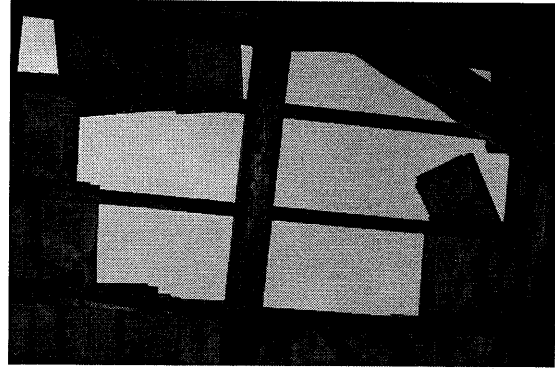
A viharos szél az északi szárny udvar felőli tetőfelületéről 2-3 m<sup>2</sup> felületen felszakította a cserépfedést, a cserepek nem fedik teljesen, a réseken befújó szél felkapta a tetőcserepeket. A jelenlegi tetőfedés natúr felületű bátaszéki cserépfedés.

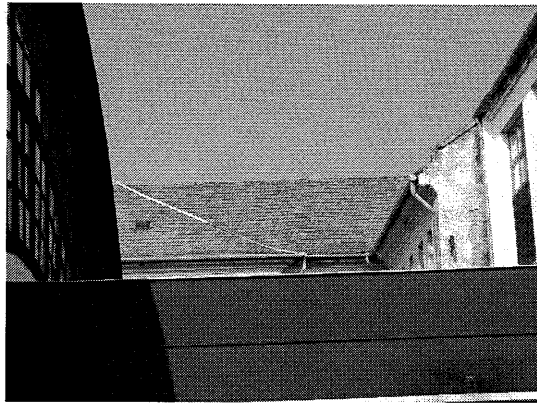
A cserépfedést ideiglenesen helyreállították, a kúpcserép le van csúszva. Több cserép el van törve.

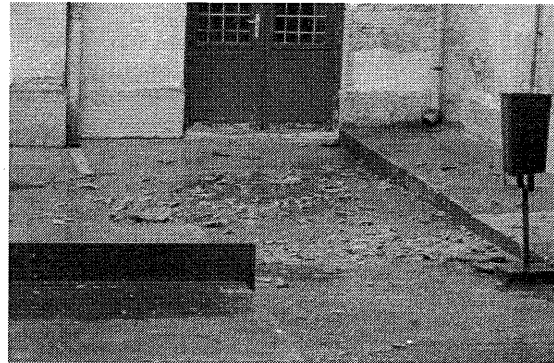
A lepotyogott cserépdarabok a vihar után.

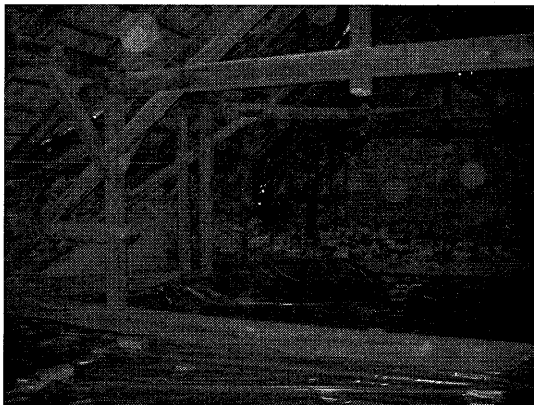
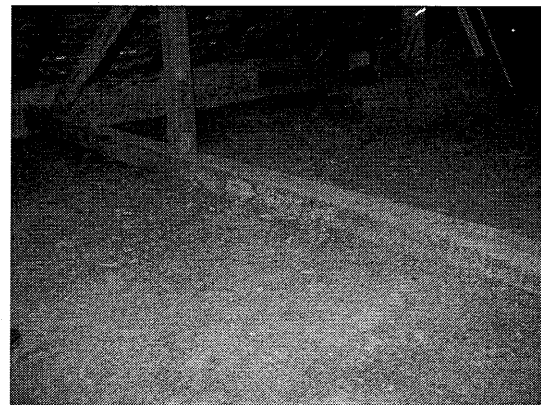
Az utcai szárny déli oldalán a nagy mennyiségű viharral érkező eső a cserepek alatti befolyt eláztatva a földémet, a padlást itt ideiglenesen lefóliázták. A kötőgerendák több helyen ráülnek az alatta lévő földémre.

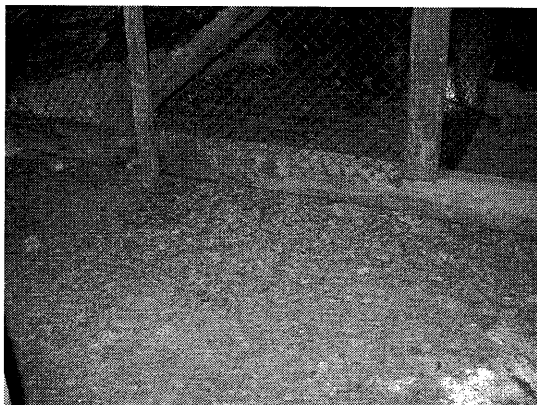
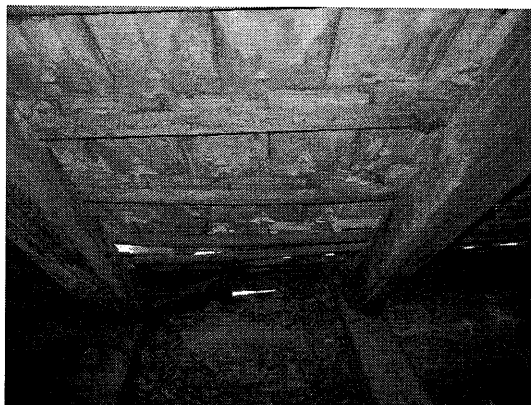
A meglévő tetőcserepek között akkora a rés, hogy a cserepek között a leveleket a szél befújja a padlásra. A tetőlécezés meg van hajolva, a cserepek, nem fedik teljesen egymást.

A cserepek több helyen nem kapaszkodnak bele a lécezésbe. A viharban a cserepek közötti réseken bejutott a csapadékvíz, eláztatta a padlásteret és az alatta lévő földémet.

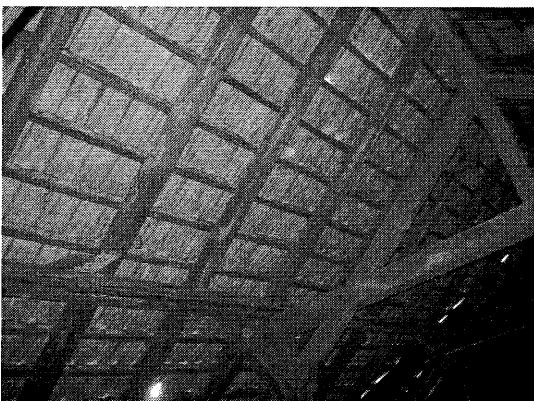
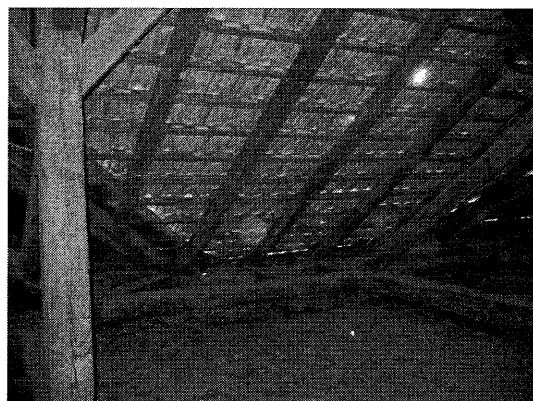
A meglévő fedélszék, a lécezés mindenhol meg van hajolva. A faszervezet semmilyen védőszerrel nincs kezelve. Javasoljuk a teljes területen a fagerendák végét a homlokzati síkon feltárni és megvizsgálni. Valamint a fedélszék vizsgálatát.

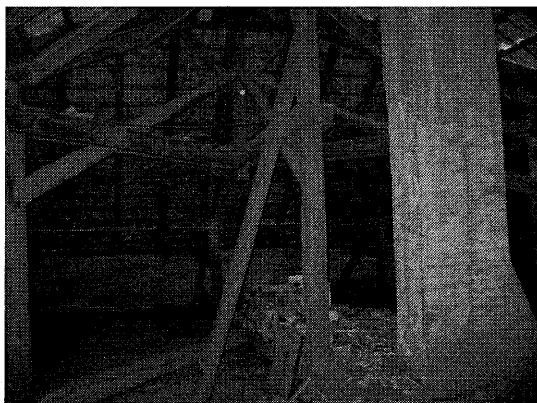
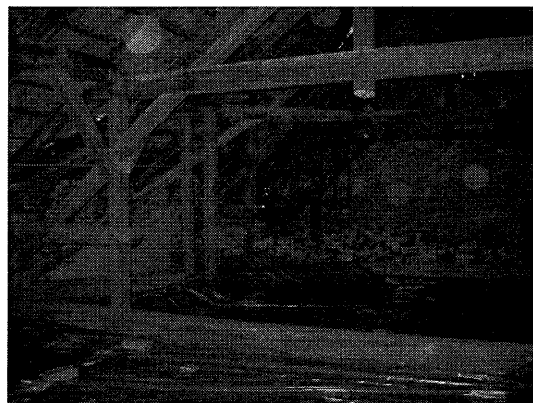
A tetőszerkezet kötőgerendáin több helyen építőanyag, cserép, téglák van tárolva.

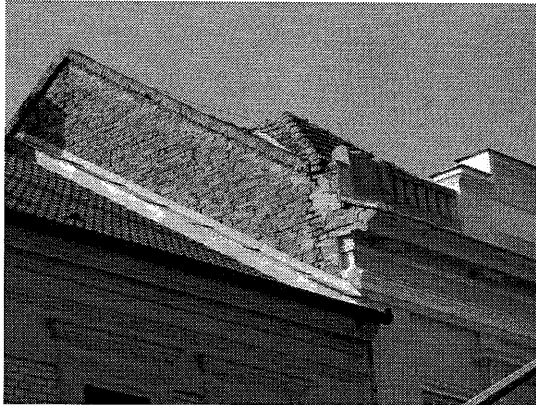
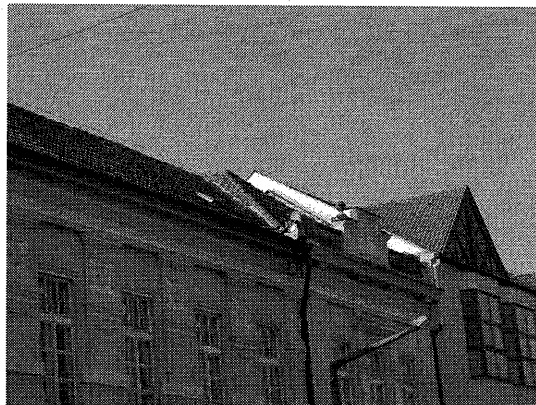
A fedélszék a déli vége nyomja ki az utcafronti térdfalat, centiméteres repedés látható az ormfal és az attikfal találkozásánál.

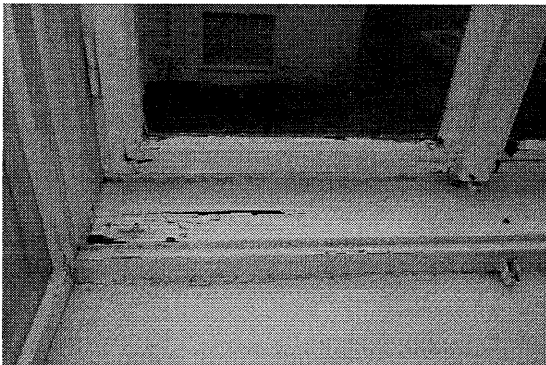
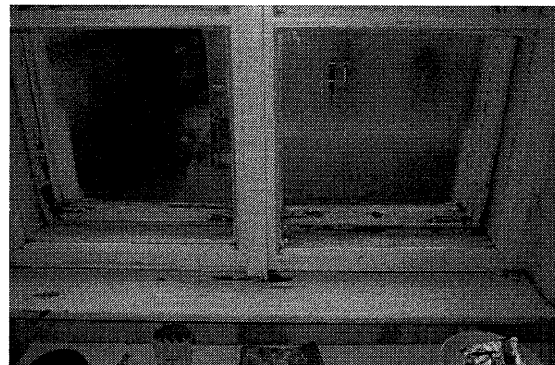
Az emeleti ablakok olyan elavult állapotúak, hogy a nagy eső következtében az ablakokon folyt be a víz. Az ablakokat ki kell cserélni.
